**RAPPORT D'ASSISTANCE À LA RÉCEPTION PROVISOIRE**

PARTIES COMMUNES DES LOTS 19 À 22  
RUE XXX  
COMMUNE XXX

Les 23 et 30 septembre 2016,

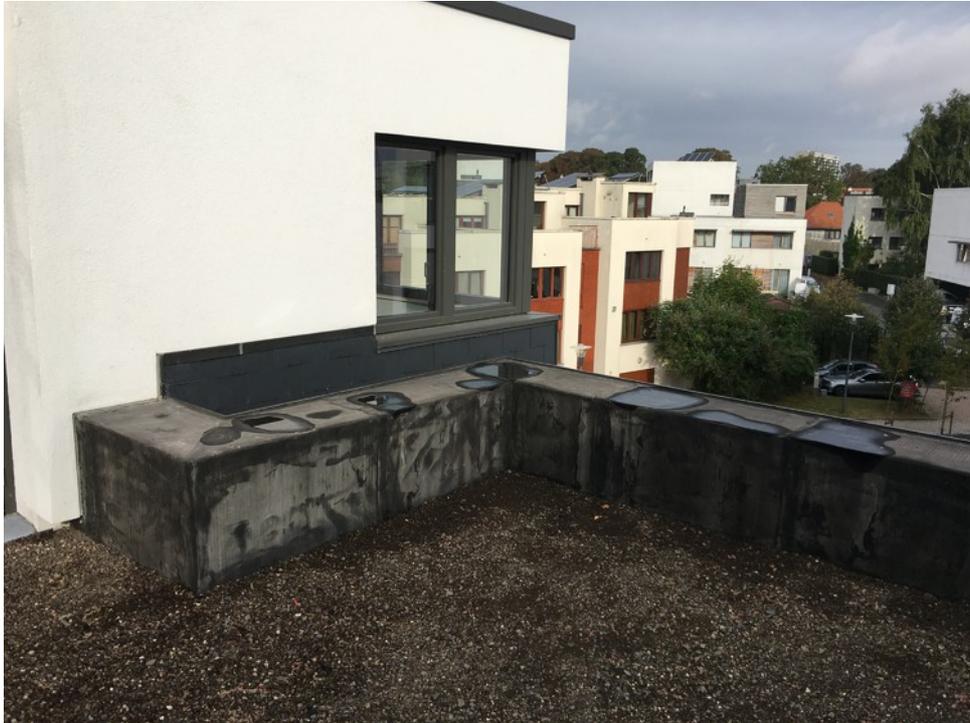
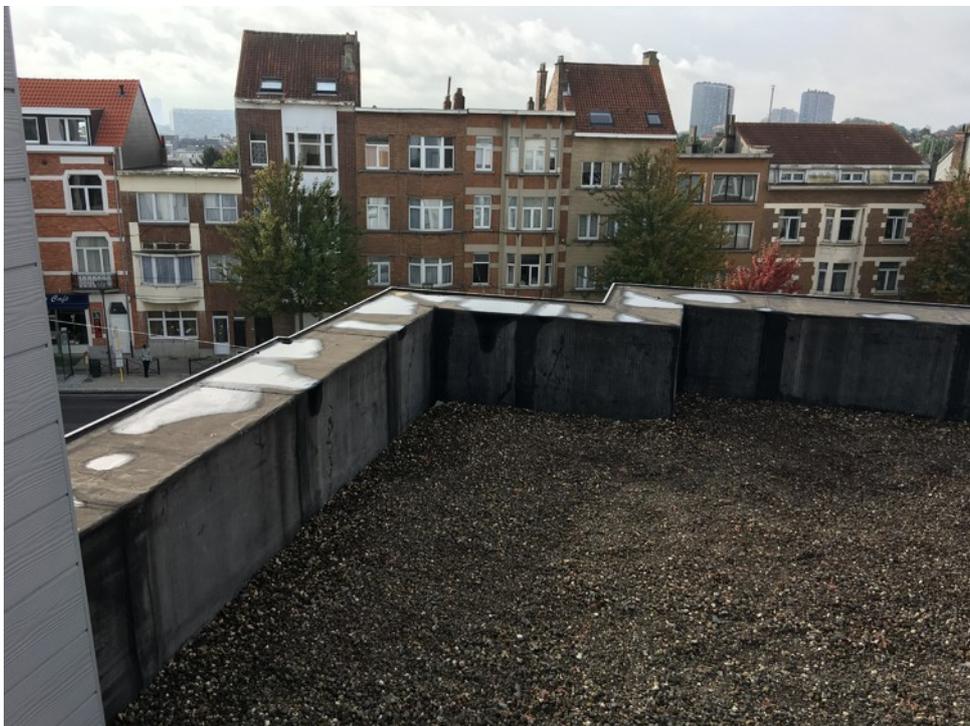
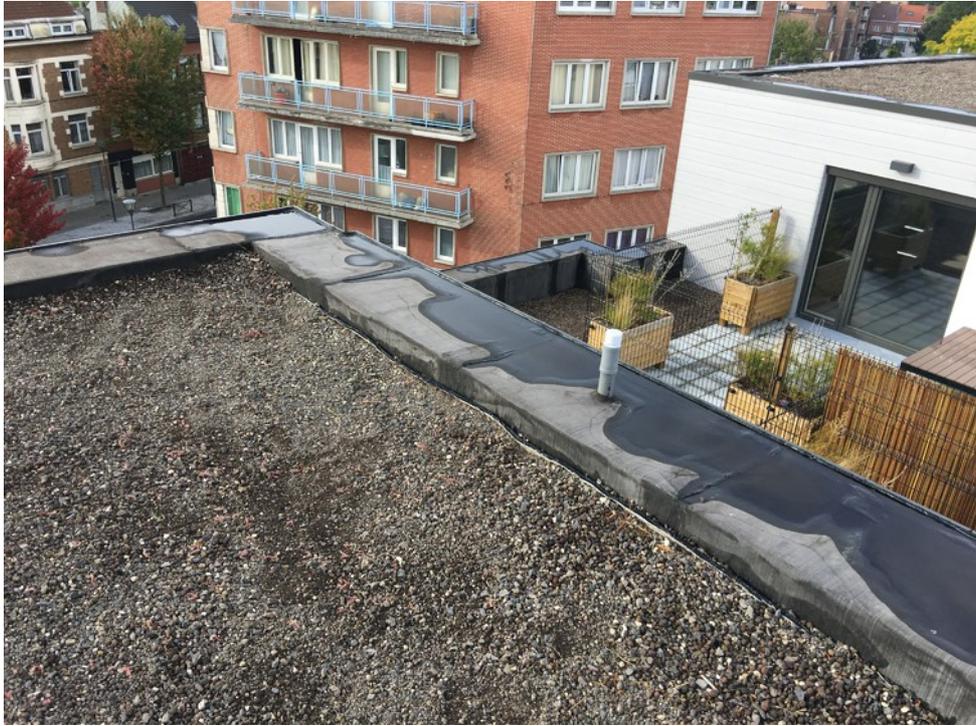
L'attention du Syndic est attirée sur le fait que les toitures-plates bordées d'acrotères ne disposent pas de gargouilles ou de trop-pleins de secours permettant d'évacuer les eaux pluviales en cas d'obstruction du système d'évacuation principal, ce qui représente un risque de pénétration de l'eau par les portes-fenêtres.

La hauteur minimale de 15cm préconisée par le CSTC (Centre Scientifique et Technique de la Construction) entre la partie supérieure des toitures plates et les relevés d'étanchéité ou les seuils des portes-fenêtres n'est pas respectée.

Les acrotères sont enveloppés de membrane d'étanchéité qui forme de très nombreuses cuvettes dans lesquelles l'eau pluviale stagne. La stagnation d'eau marginale est tolérée par le CSTC, bien qu'elle représente un risque minime d'infiltration à moyen terme au droit des raccords entre les lés de membrane qui vieilliront sous l'effet des variations de température et des UV. Les stagnations sont ici trop récurrentes que pour être recevables.

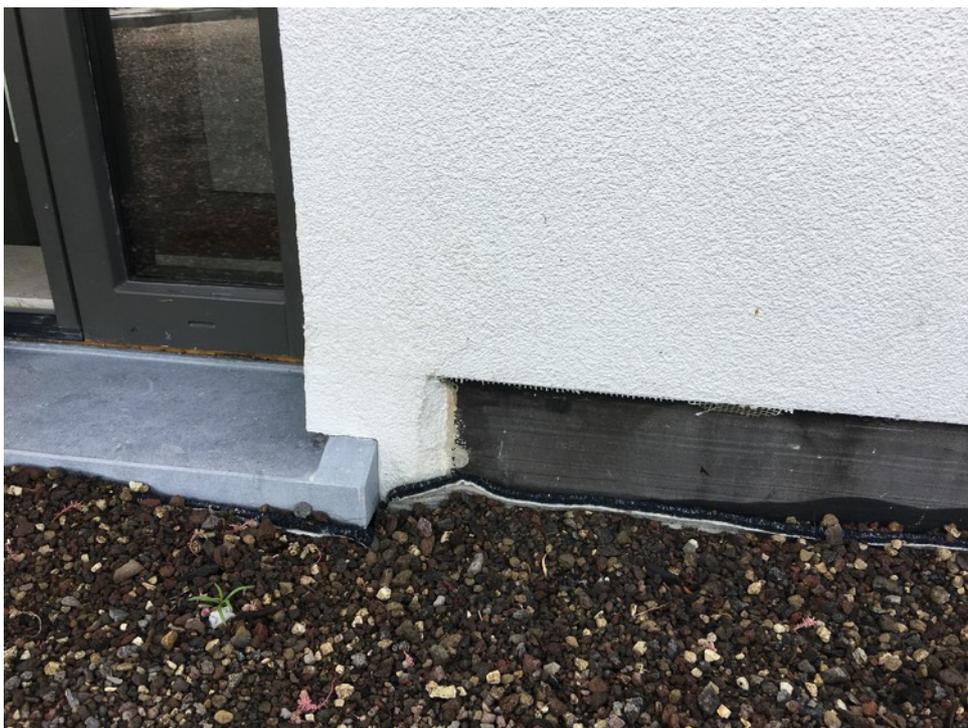
Rentrer les câbles électriques de commande des stores pare-soleil.

Éviter la descente de l'enduit jusqu'aux seuils.

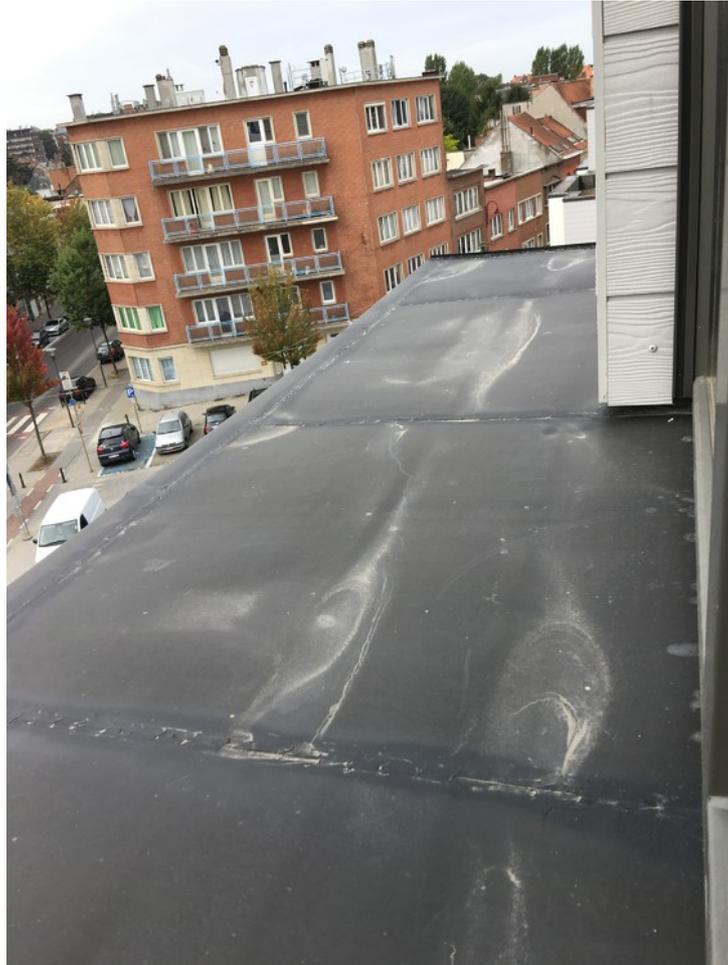
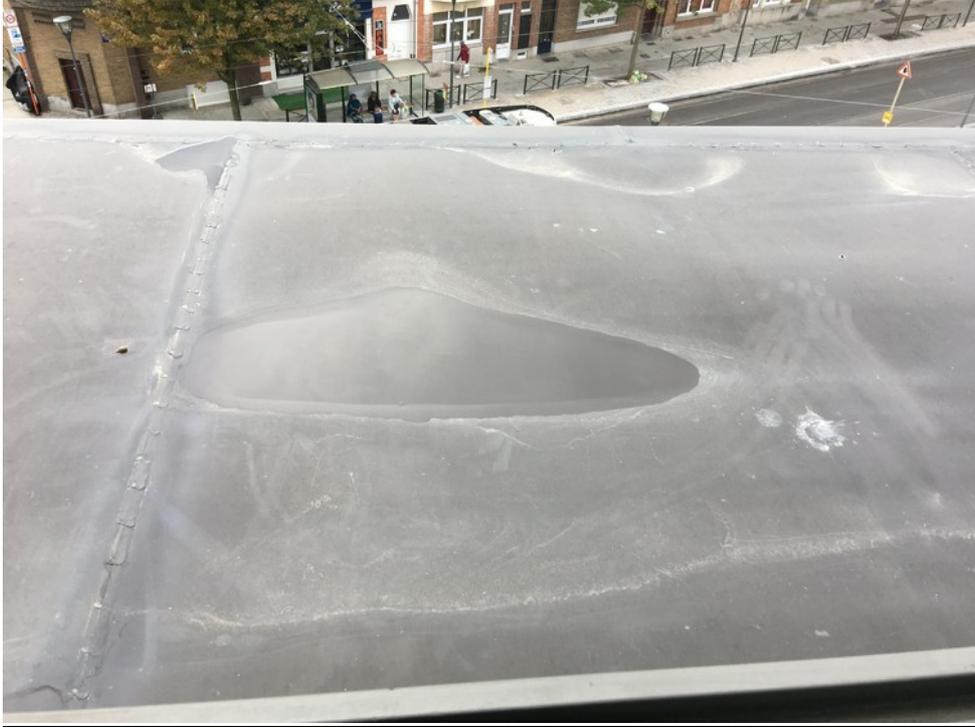
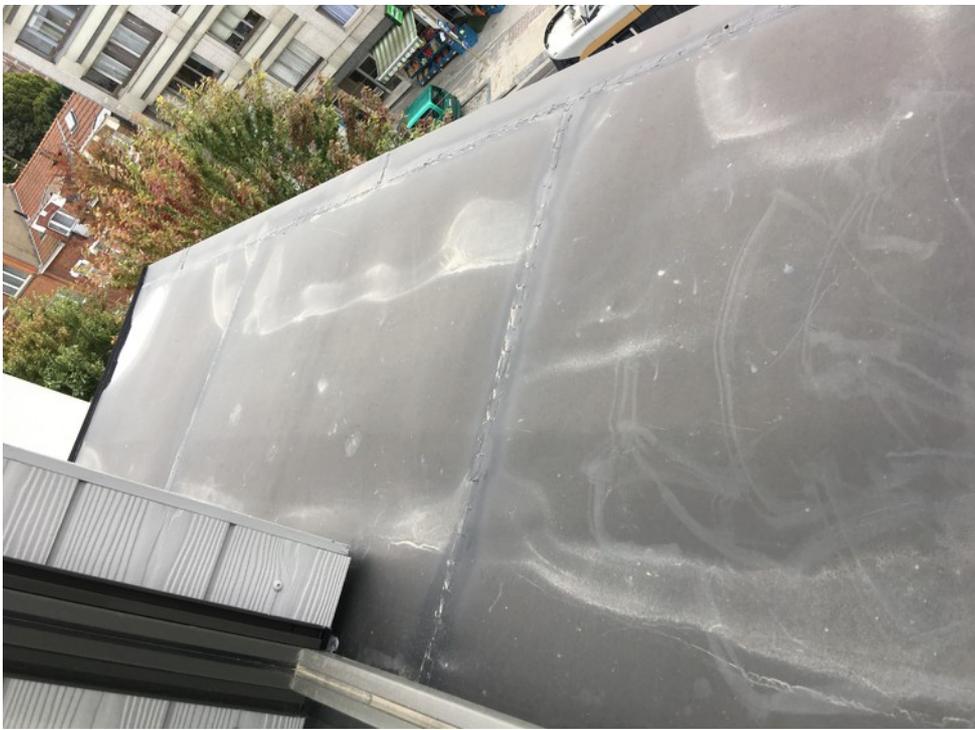
Plateforme en façade avant de l'appartement P04

Présence de nombreuses cuvettes dans le revêtement en zinc. Le revêtement en zinc doit disposer d'une pente suffisante et être débarrassé des cuvettes pour éviter la stagnation d'eau.

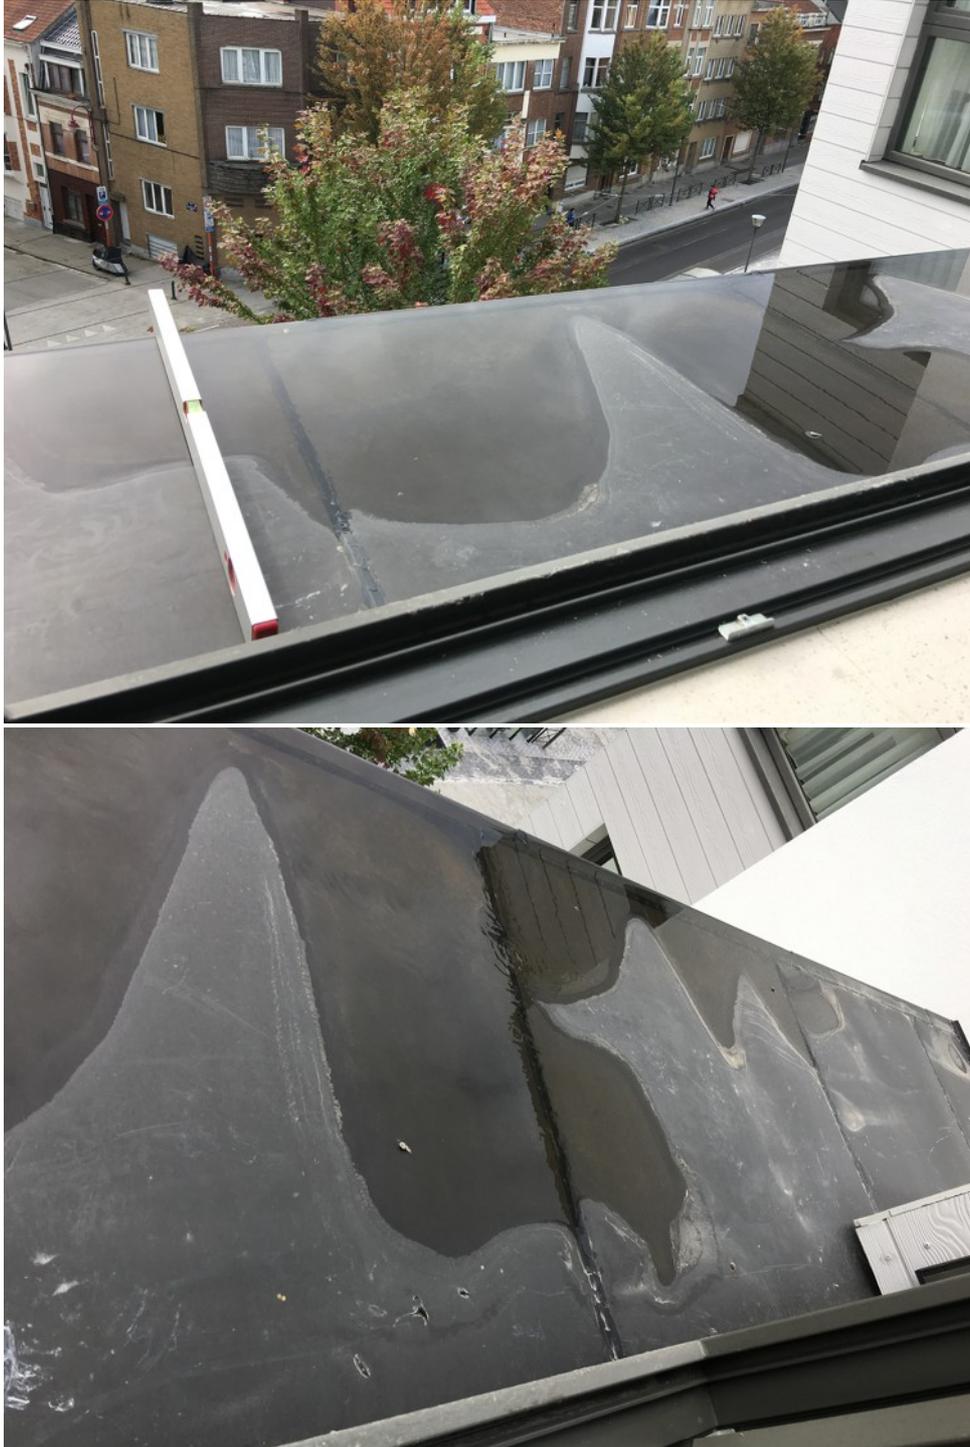
Plateforme en façade avant de l'appartement M04

Absence de pente d'évacuation des eaux pluviales et légère contre-pente par endroits, provoquant de nombreuses flaques d'eau. Le revêtement en zinc doit disposer d'une pente suffisante et être débarrassé des cuvettes pour éviter la stagnation d'eau.

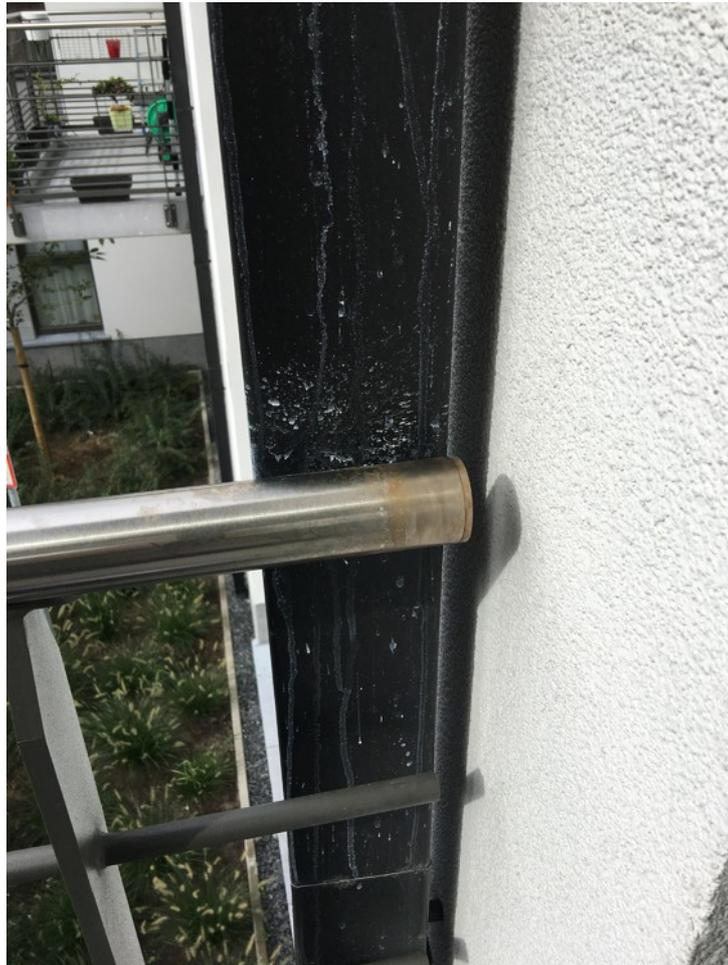
Balcon appartement L01

Éliminer les traces brunes sur la lisse du garde-corps, à proximité de la DEP.

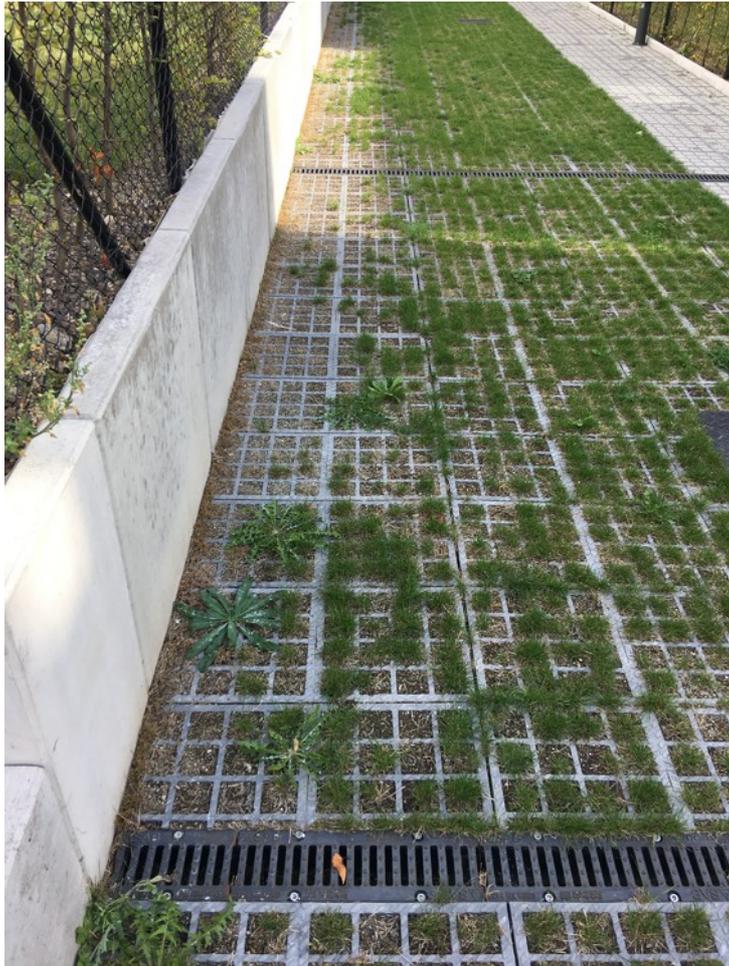
Le gazon dans l'allée arrière est clairsemé et manquant par endroits.

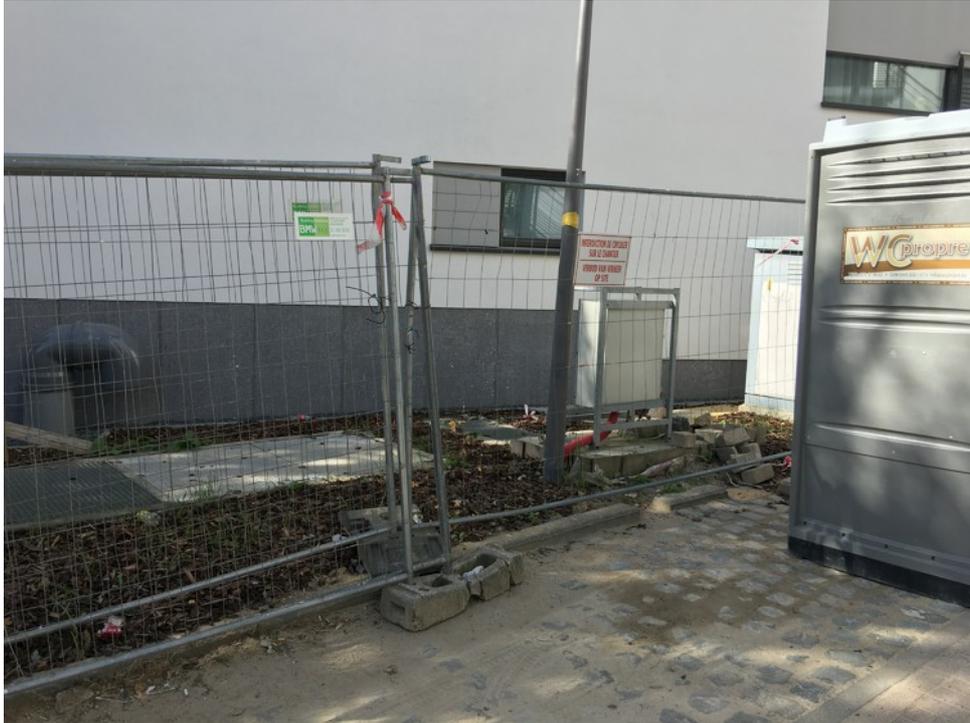
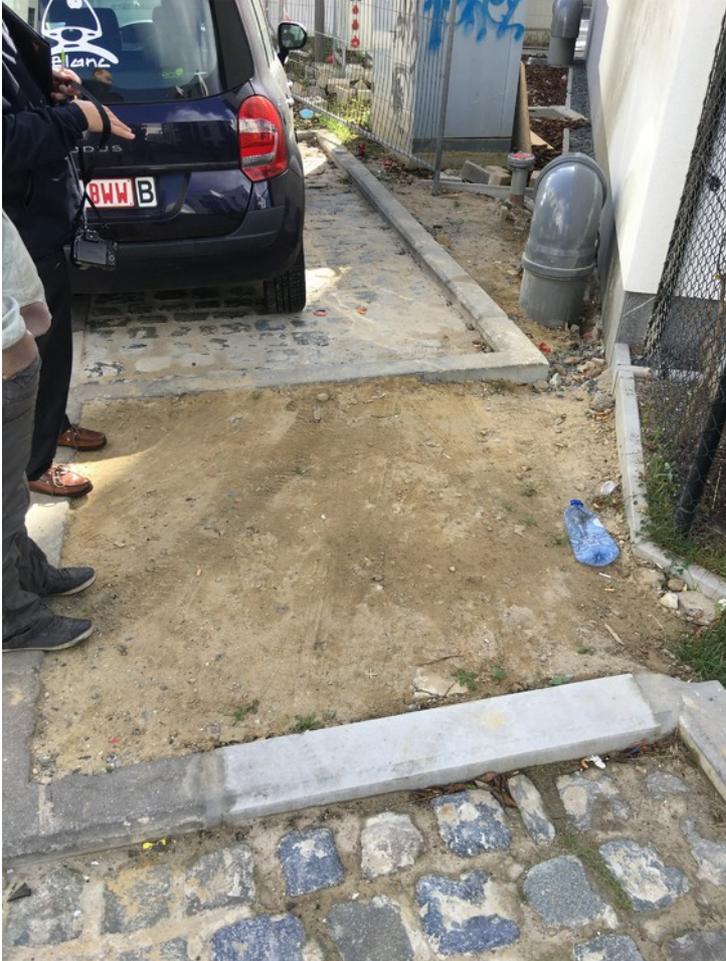
La finition du parterre en façade Est reste à réaliser.
