RAPPORT D'EXAMEN TECHNIQUE

RUE XXX
XXX BRUXELLES

Le 12 octobre 2015,

En vue d'identifier les désordres affectant la charpente de la toiture de l'immeuble et de déterminer la date de leur apparition.

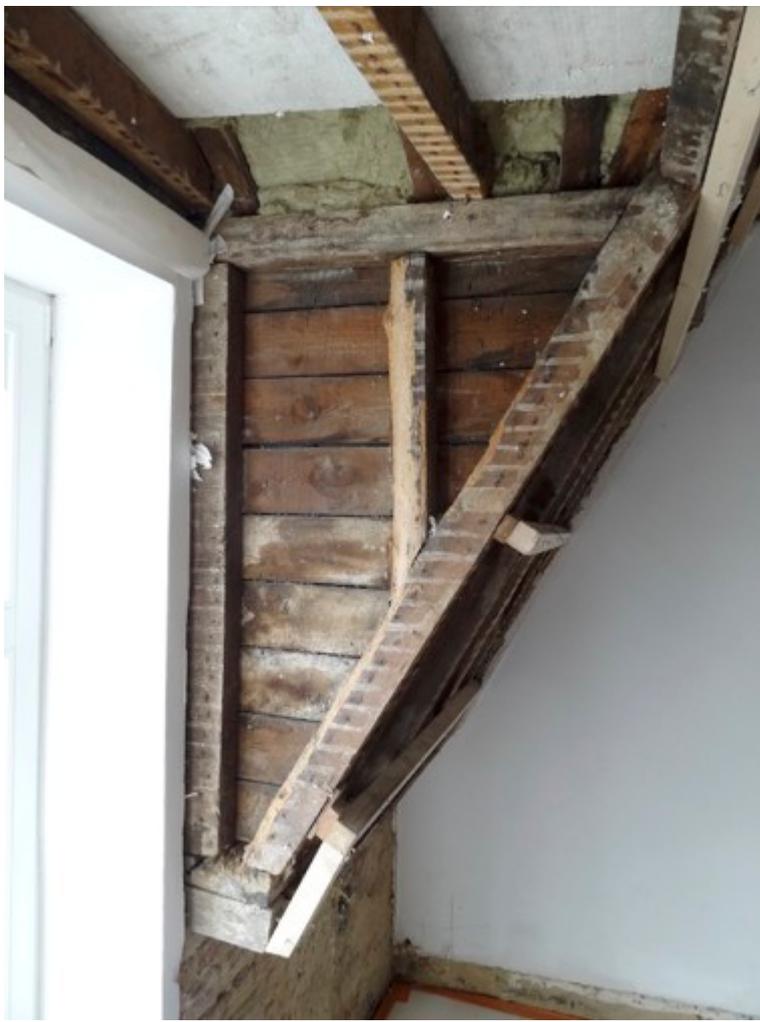
Photo 1

Joue droite et versant de toiture à droite du chien assis (photographies 1 à 6).

La résistance mécanique des deux chevrons verticaux de la joue est fortement amoindrie par l'attaque d'insectes xylophages. Les nombreuses galeries creusées par les larves sont nettement visibles sur la photographie n°2.

Les quatre éléments structurels en bois de cette joue doivent être déposés, brûlés et remplacés.

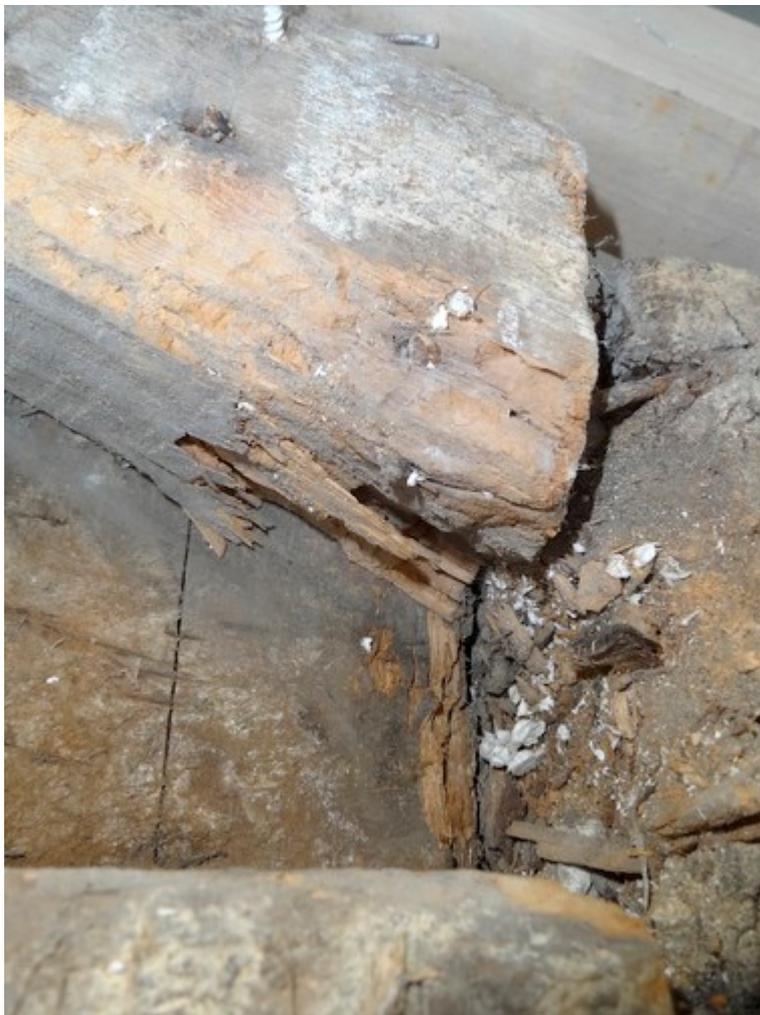
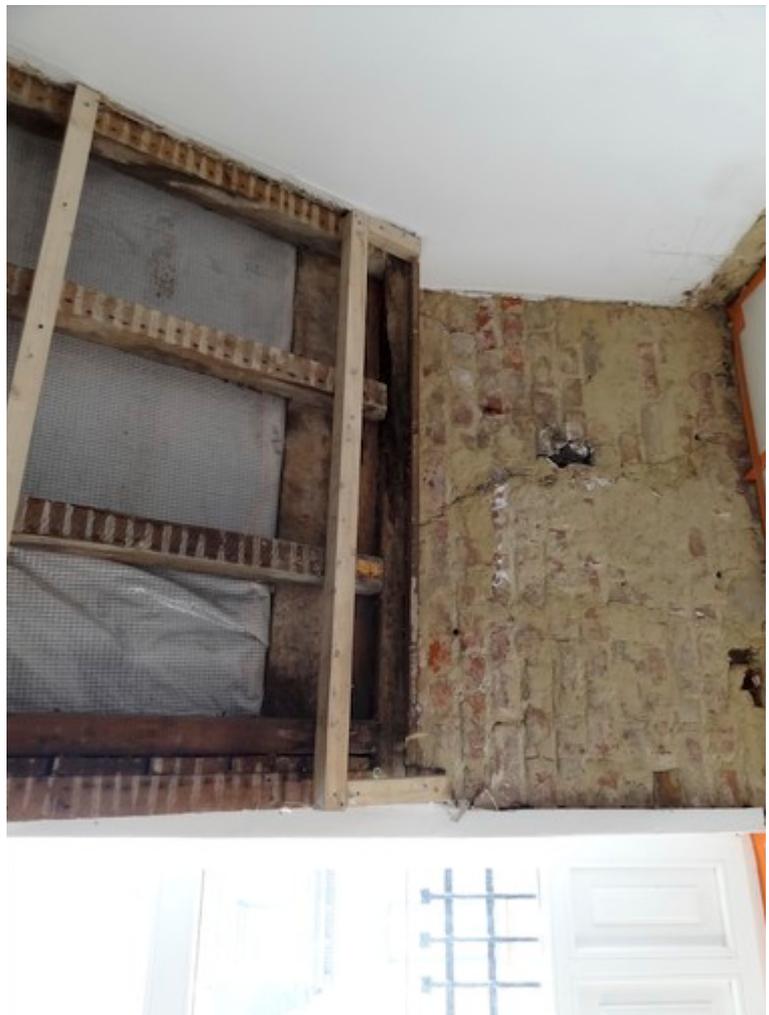
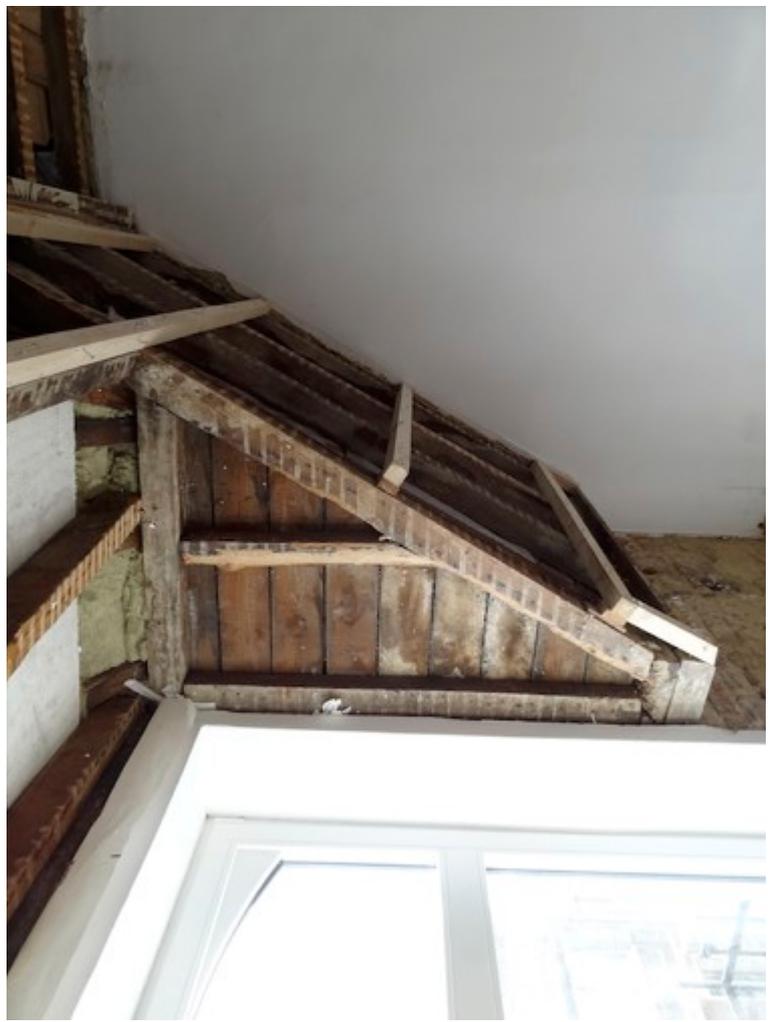
Le pied des quatre chevrons situés à droite du chien assis sont complètement pourris. Nous n'observons pas la présence de champignons mais la résistance mécanique des éléments n'est plus suffisante. Les parties attaquées des éléments doivent être recoupées et le renforcement réalisé par moilage.

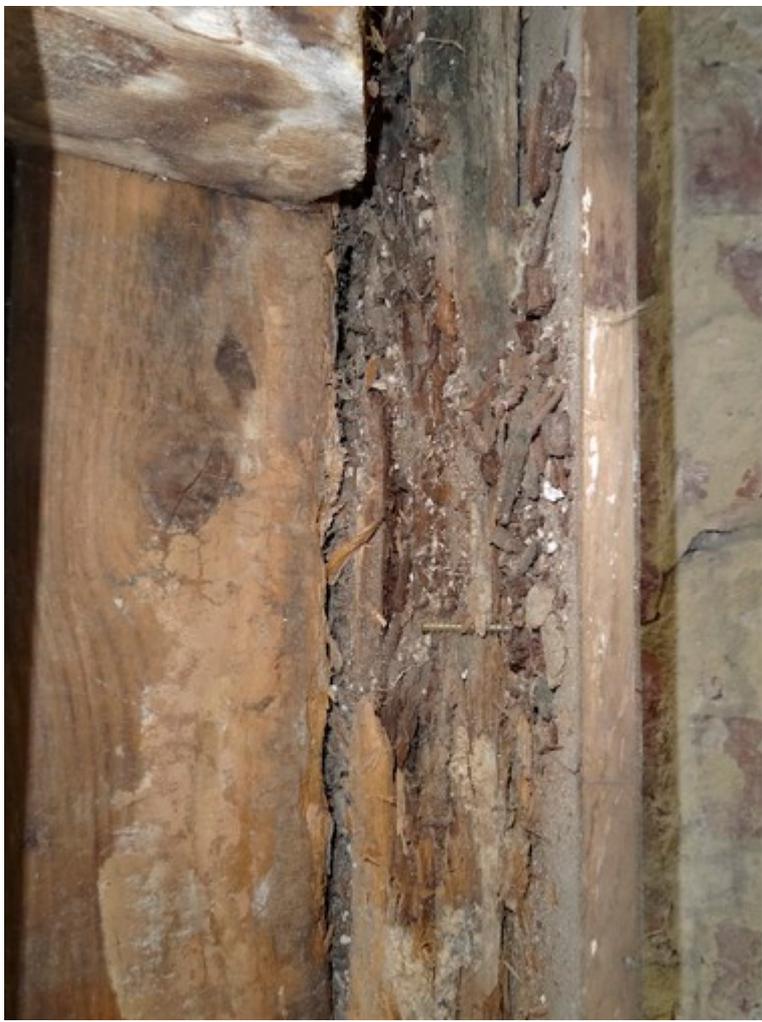
Photo 5

La panne sablière est totalement dégradée par les infiltrations (photographie 5). L'élément doit être remplacé.

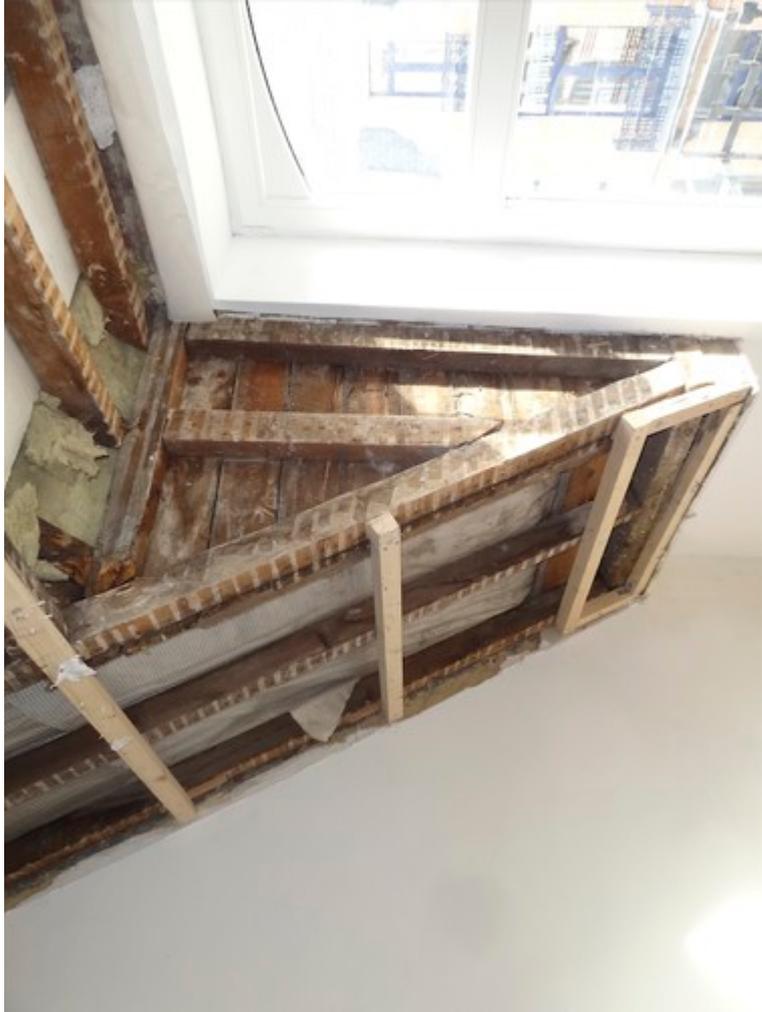
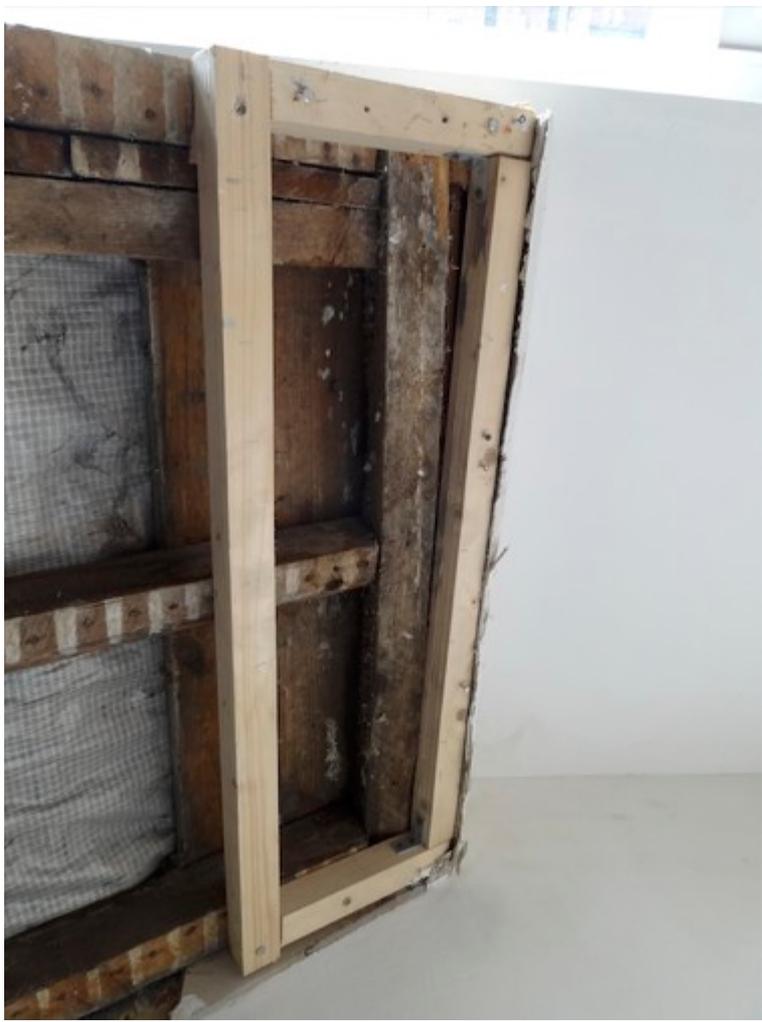
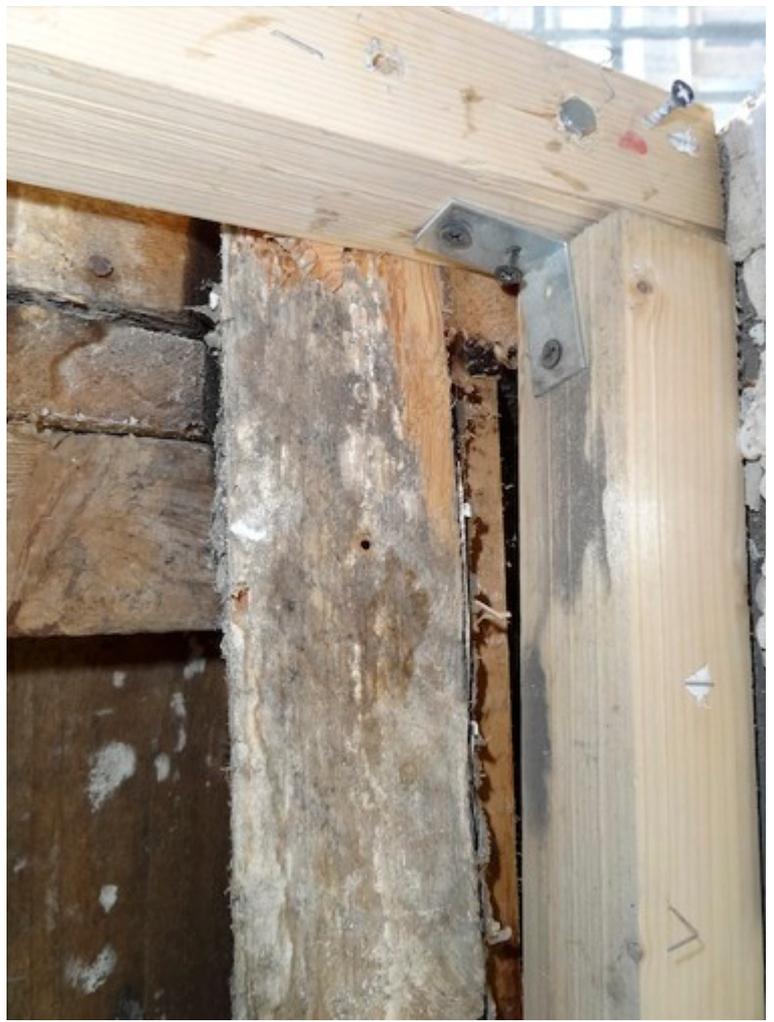
Joue gauche et versant de toiture à gauche du chien assis (photographies 7 à 11).

Le chevron inférieur du versant de toiture est fortement dégradé par l'humidité. La présence de mycélium nécessite le démontage de l'élément et son remplacement. Les éléments en bois périphériques doivent être traités chimiquement.

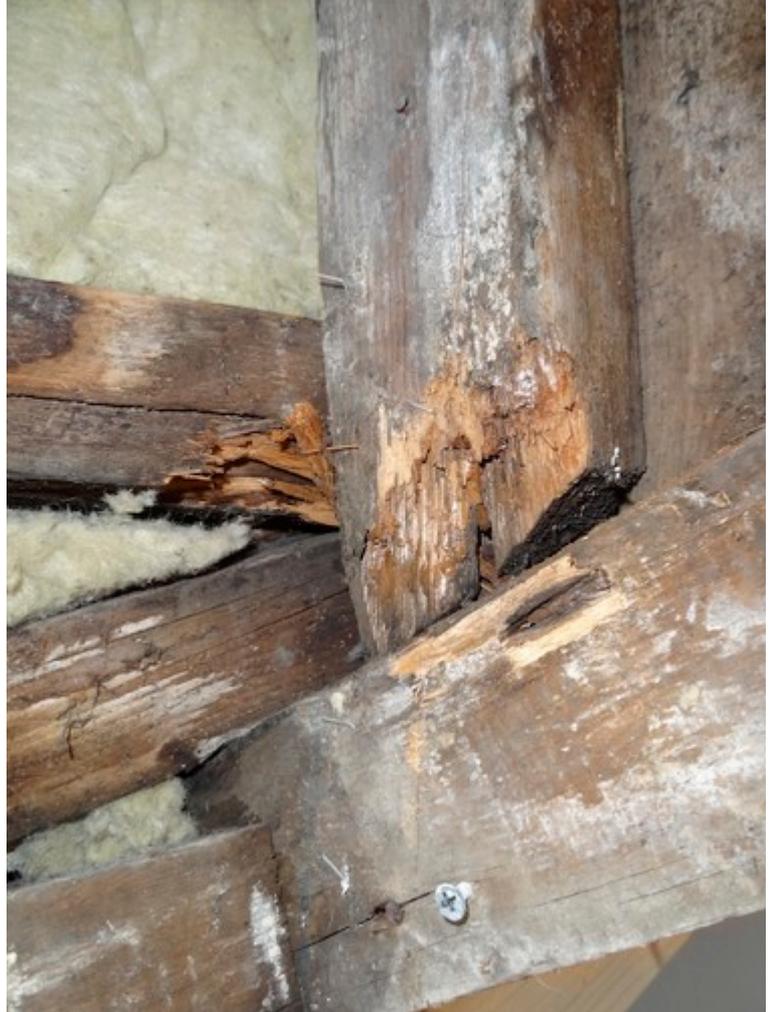
Photo 8

Les éléments structurels de la joue du chien assis sont attaqués par les insectes xylophages et la pourriture (photographie 8). Ces éléments doivent être déposés, brûlés et remplacés.

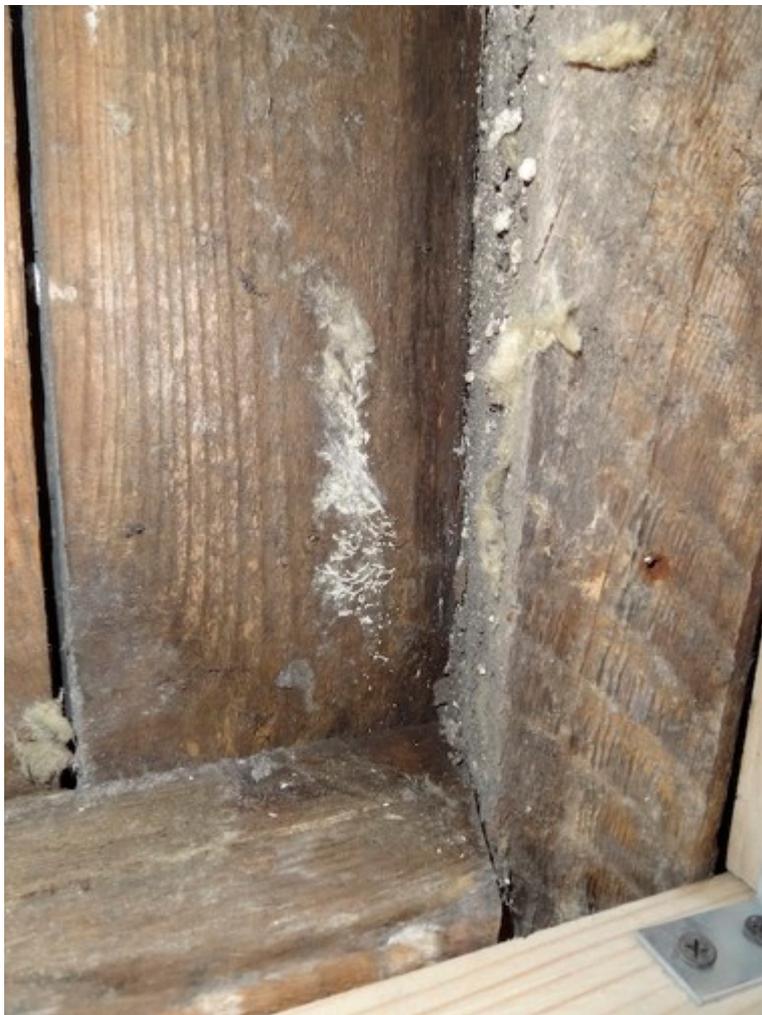
Photo 11

Présence de mycélium blanc en partie gauche de la volige inférieure du versant de toiture (photographie 11).

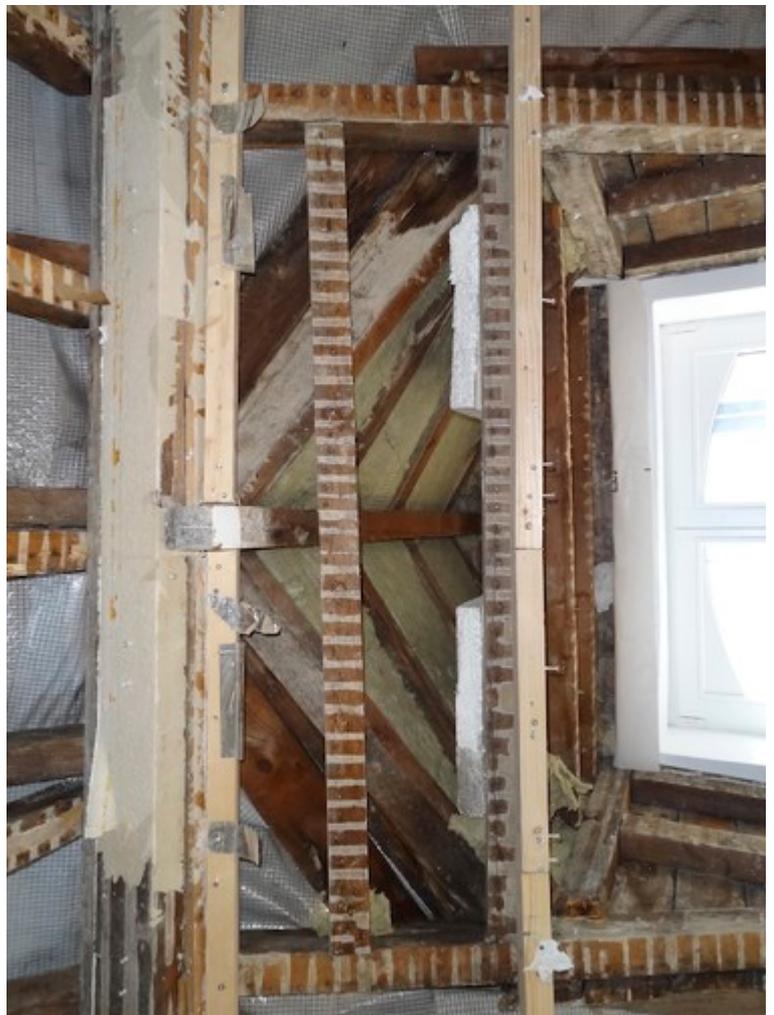
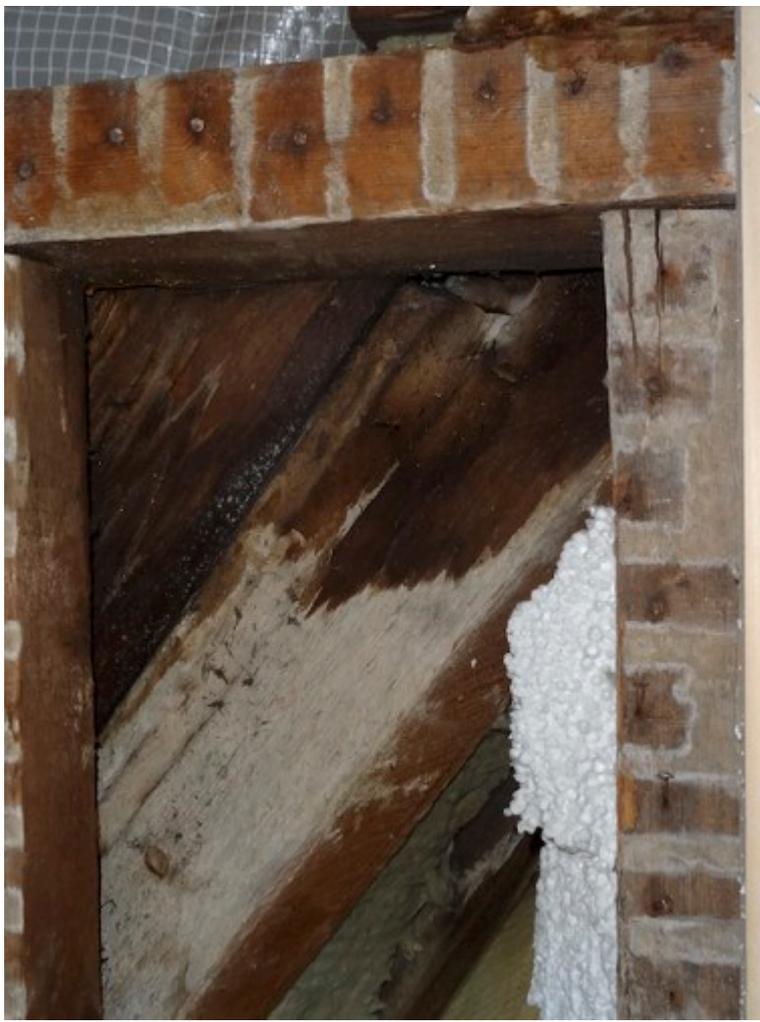
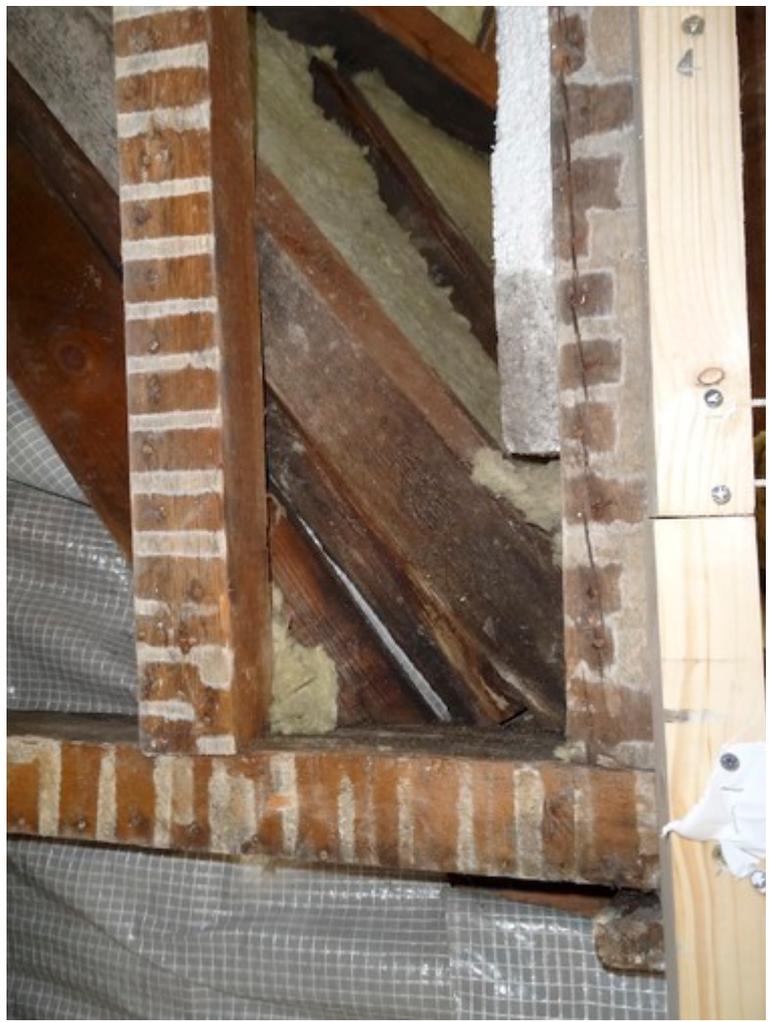
Charpente du chien assis (photographies 12 à 14)

Le pied des pannes est marqué par une humidification encore active. La toiture doit être découverte et la sous-toiture repositionnée correctement. Les éléments en bois doivent être traités chimiquement.

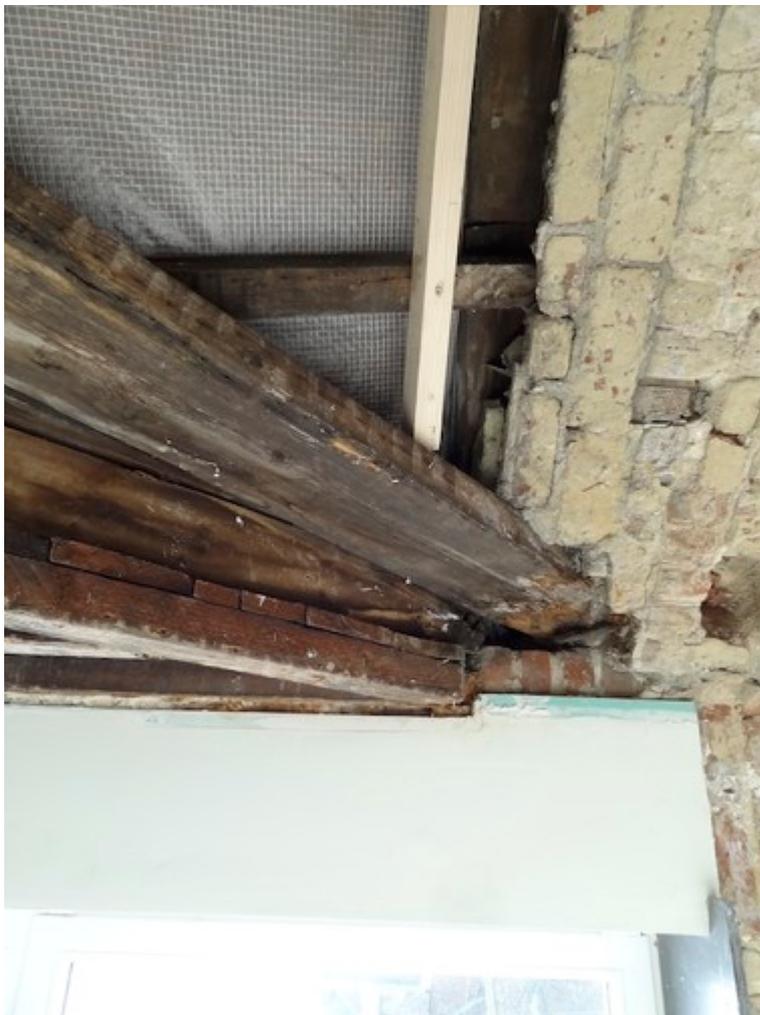
Photo 15

A droite de la fenêtre (photographies 15 à 20)

Les voliges de la joue, ainsi que le pied des chevrons sont marqués par l'humidité ; leur résistance mécanique semble cependant satisfaisante.

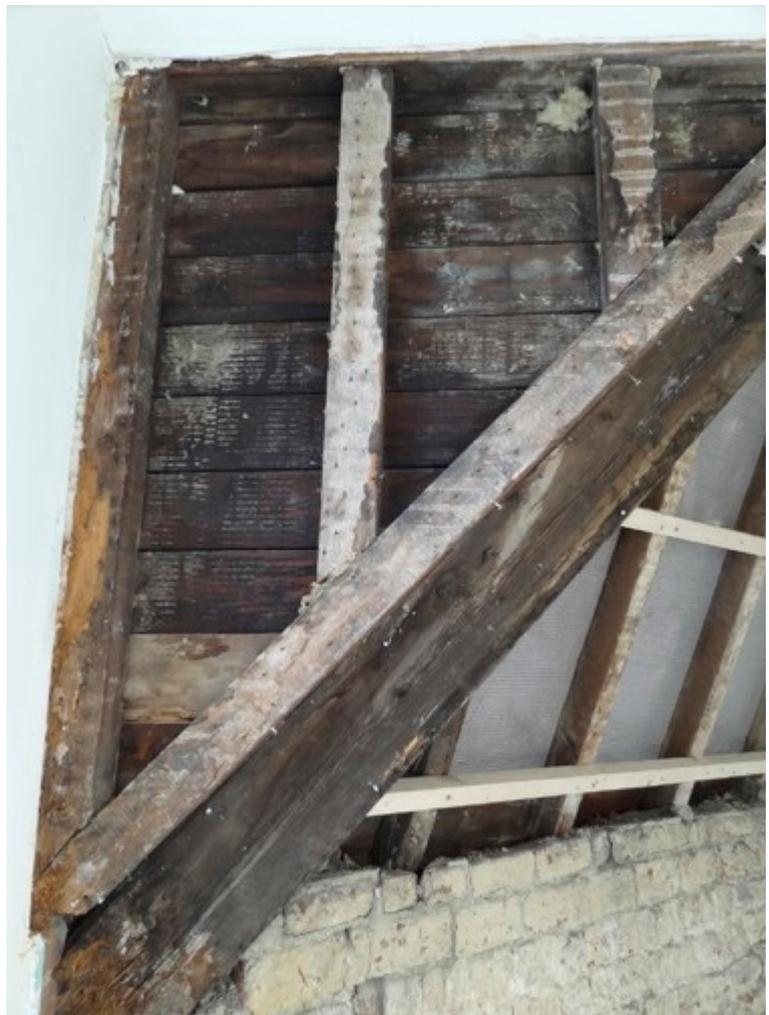
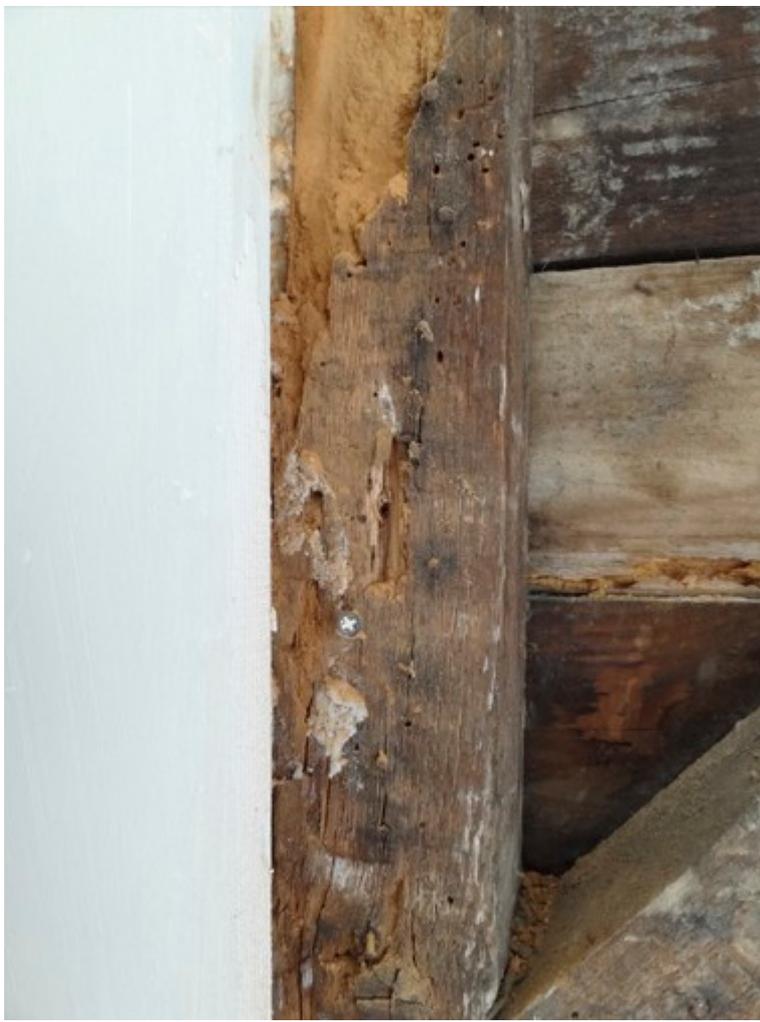
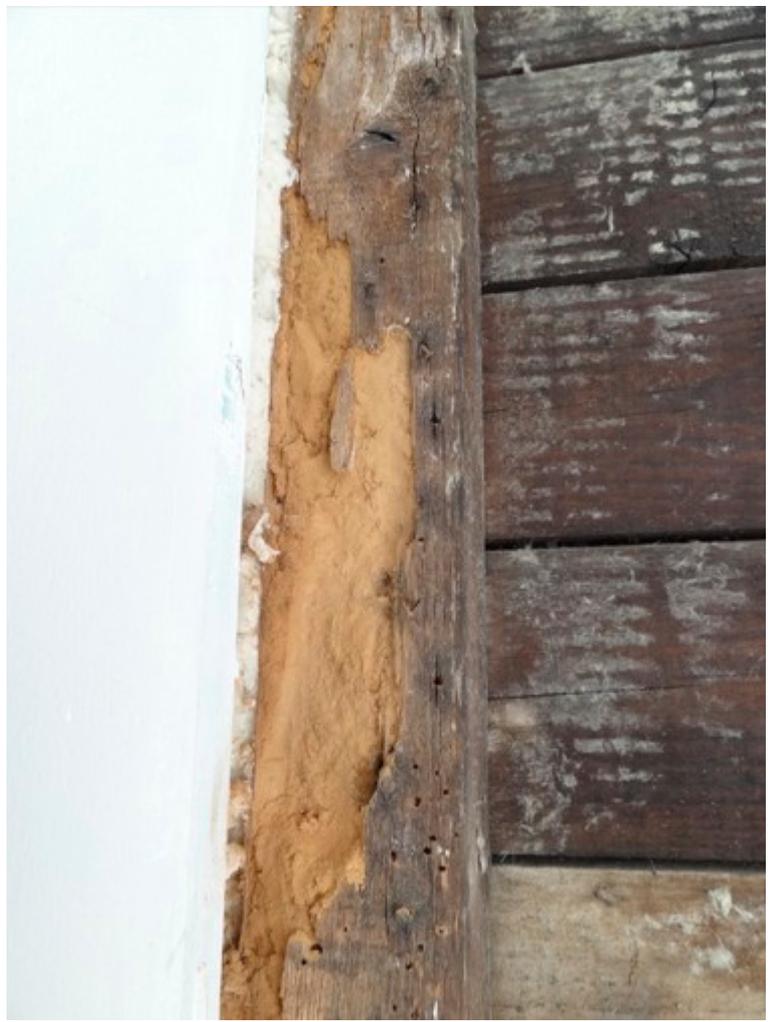
La résistance mécanique du chevron extrême gauche est fortement amoindrie par l'attaque d'insectes xylophages (photographies 16 à 18). L'élément doit être déposé, brûlé et remplacé.

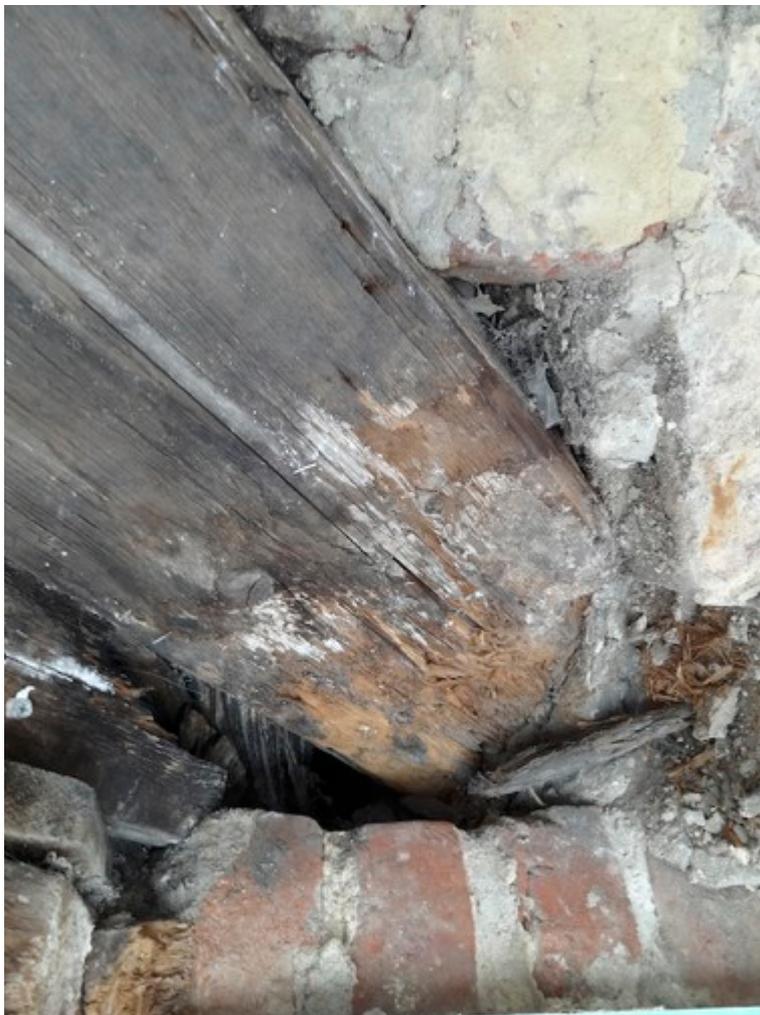
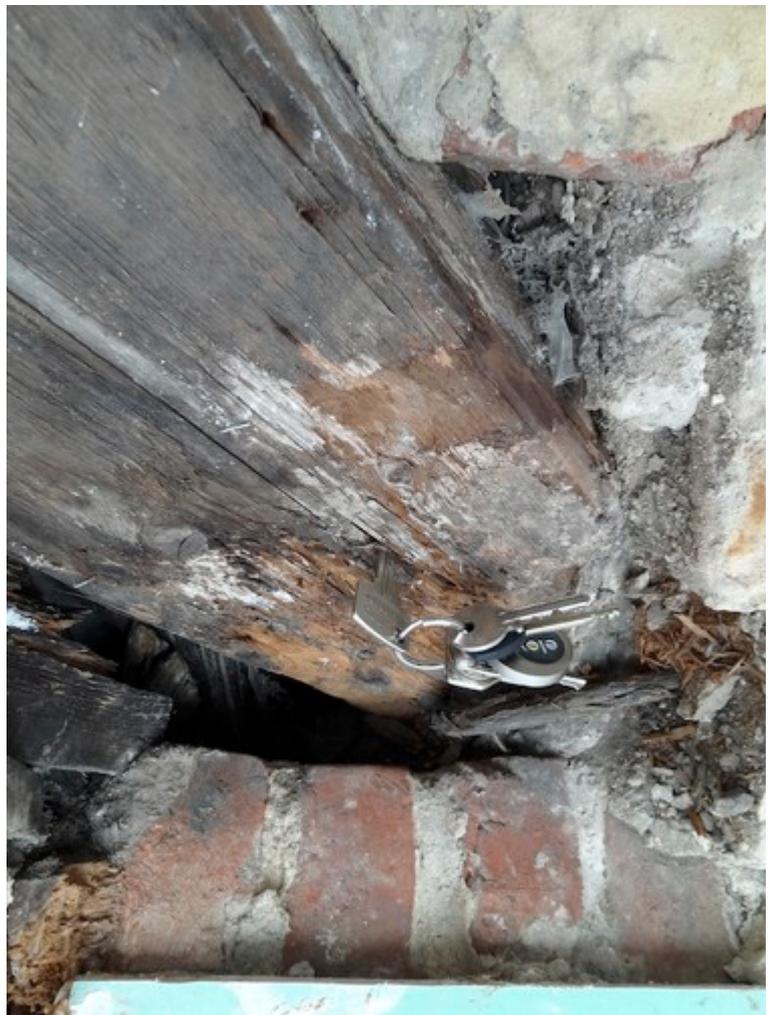
Le pied de la panne est totalement dégradé par l'humidité (photographies 19 et 20). Si l'opération est techniquement réalisable à coût raisonnable, l'élément doit être recoupé et renforcé par moisage. A défaut, l'élément doit être intégralement remplacé.

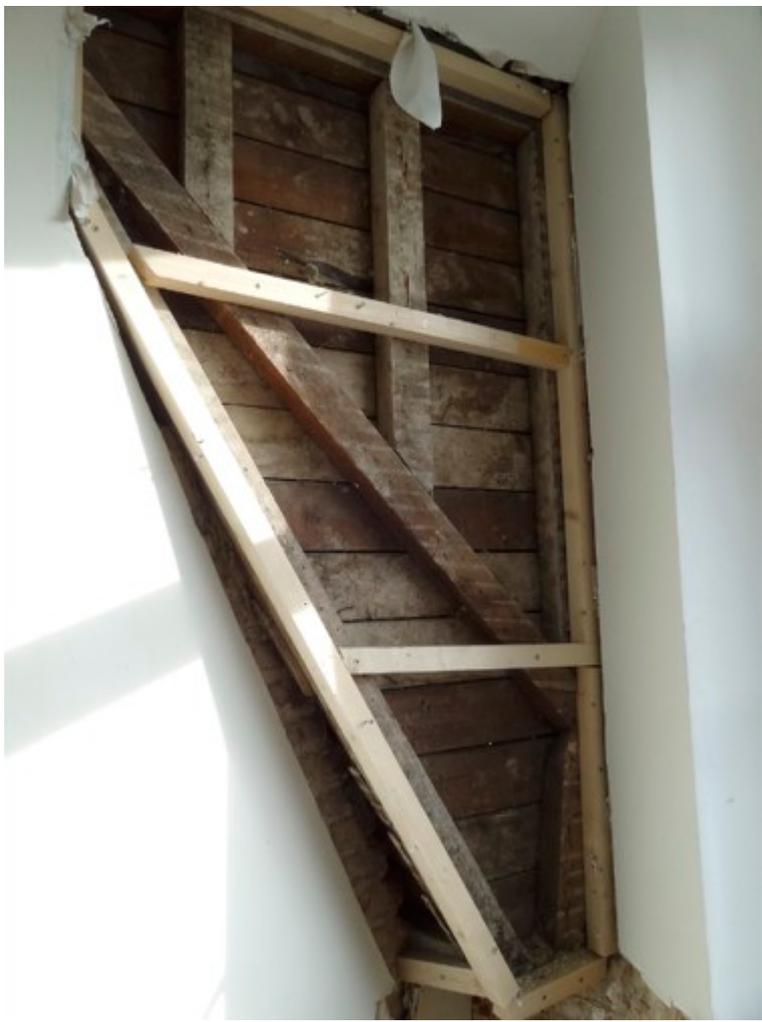
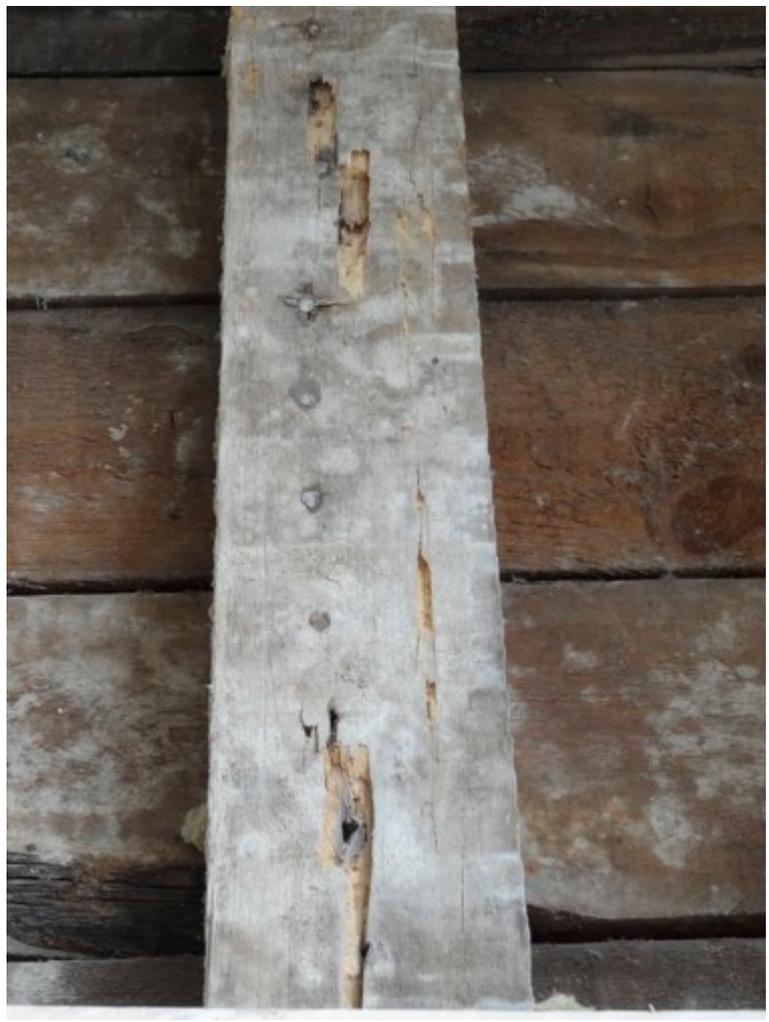
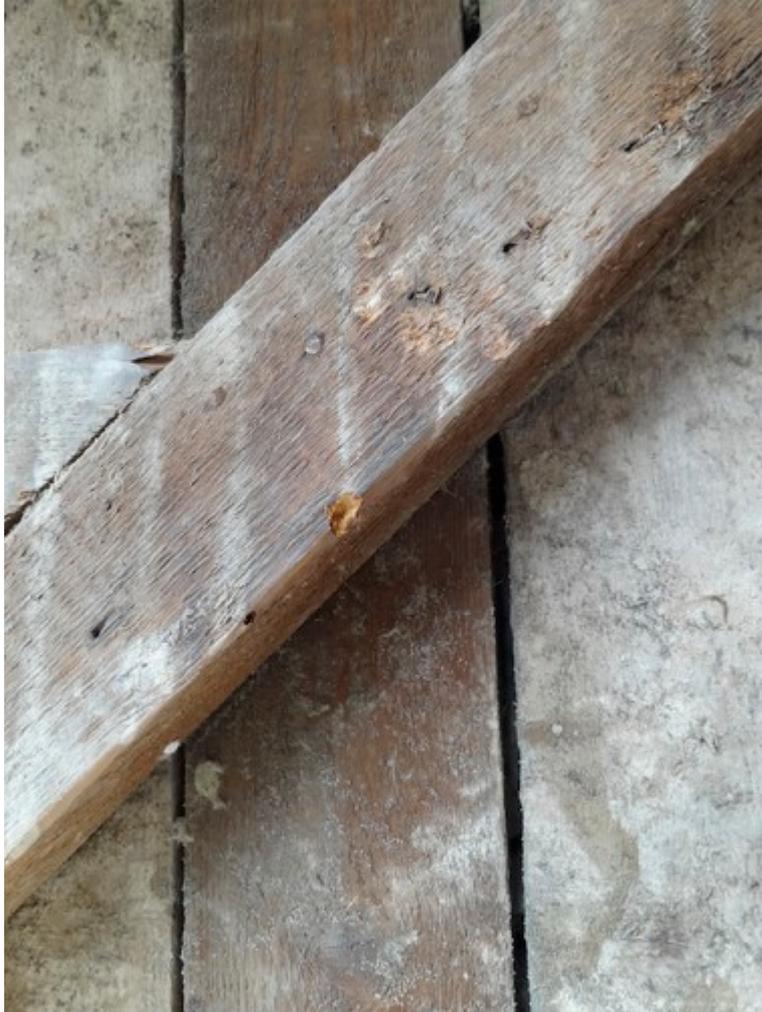
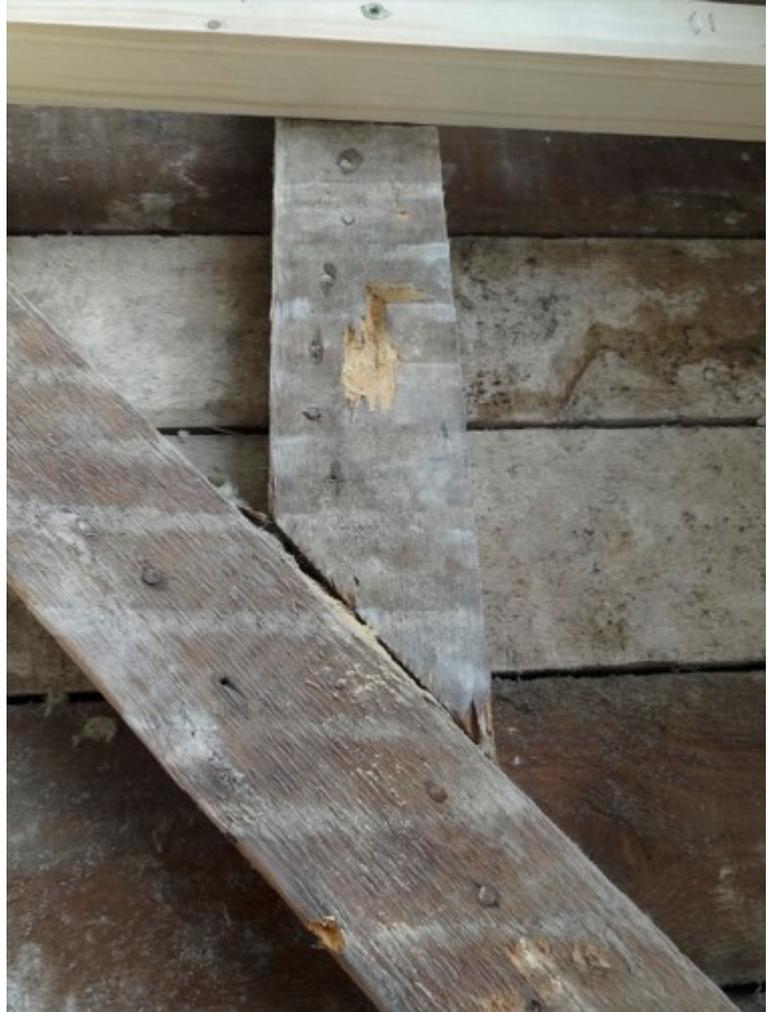
A gauche de la fenêtre (photographies 21 à 24)

Les chevrons sont vermoulus par les insectes xylophages. Leur résistance mécanique n'est plus garantie. Les éléments doivent être remplacés.

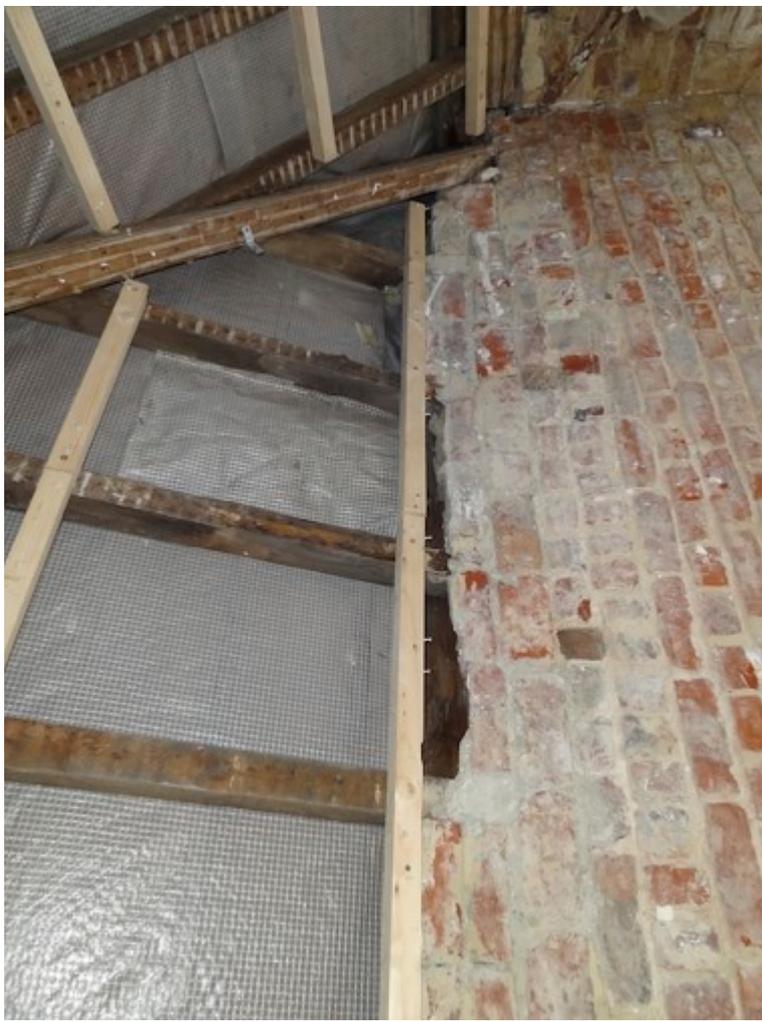
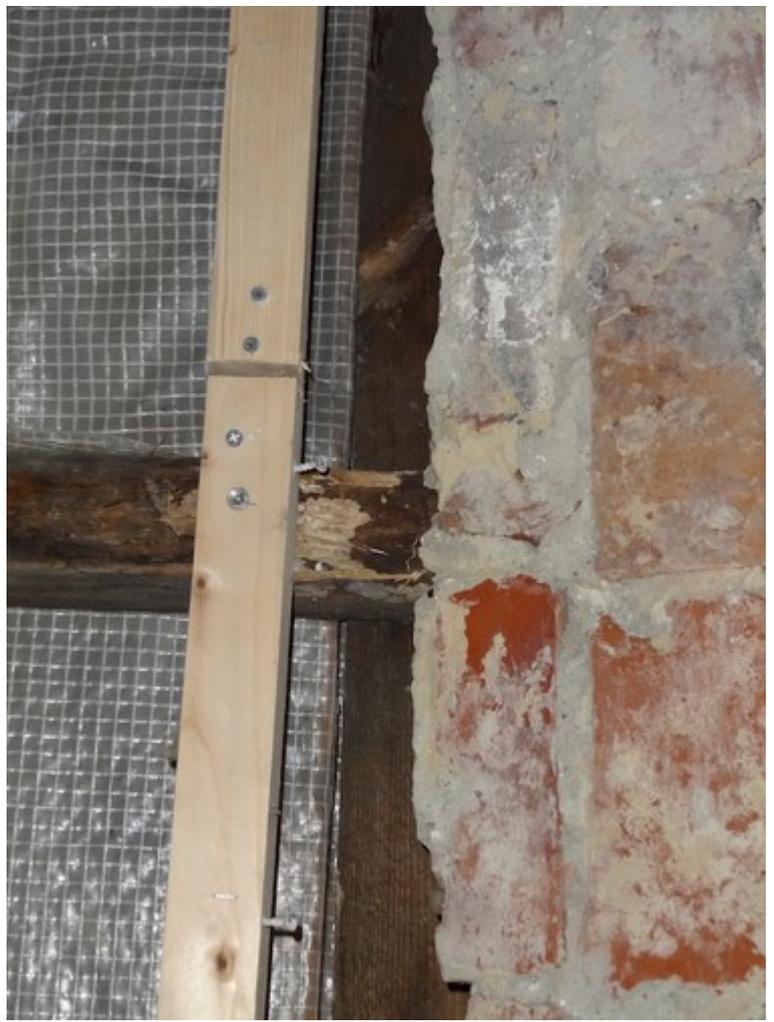
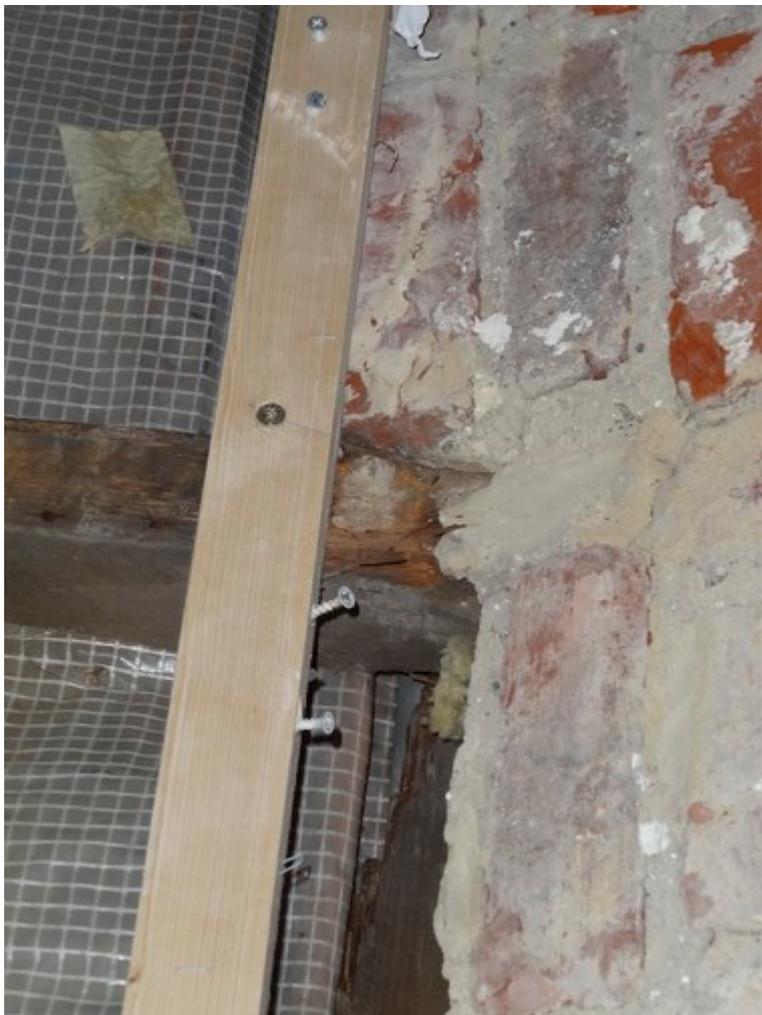
Cage d'escalier au deuxième étage (photographies 25 à 27)

Le pied de trois chevrons est fortement dégradé par l'humidité. Les éléments doivent être recoupés et renforcés par moisage.

Le démontage de la maçonnerie supérieure du mur doit être réalisé sur une hauteur de 3 assises de briques pour permettre l'investigation de tous les éléments en bois, panne sablière comprise.
