RAPPORT D'EXAMEN TECHNIQUE

RUE XXX
XXX BRUXELLES

Le 12 octobre 2015,

En vue d'identifier les désordres affectant la charpente de la toiture de l'immeuble et de déterminer la date de leur apparition.

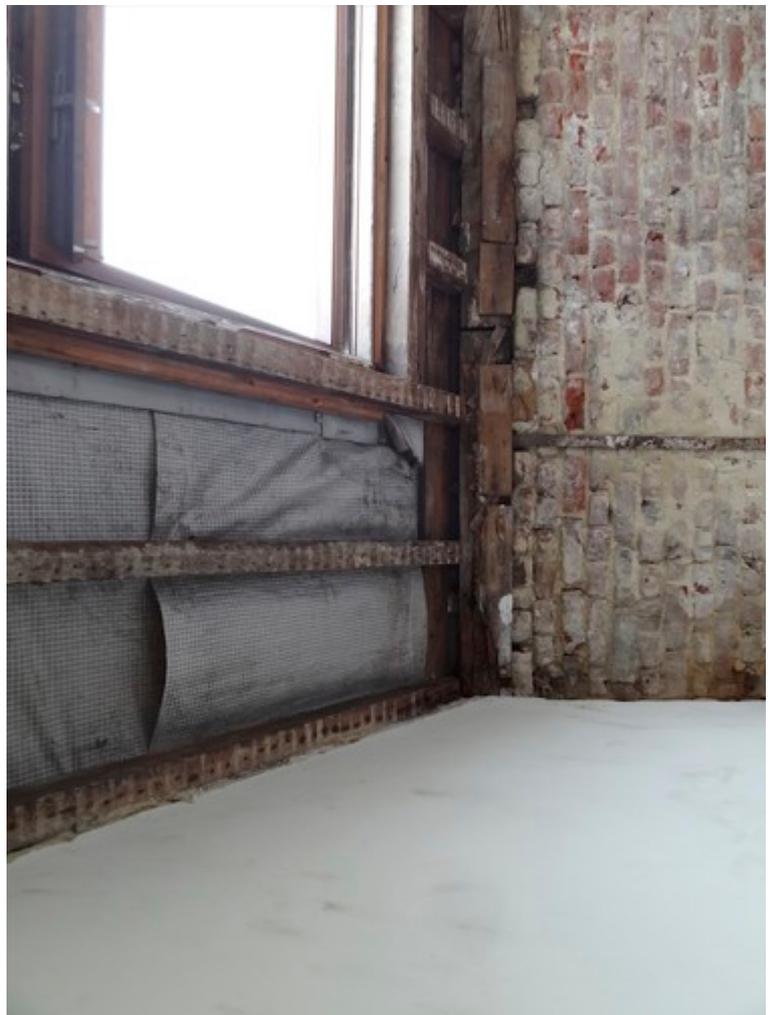
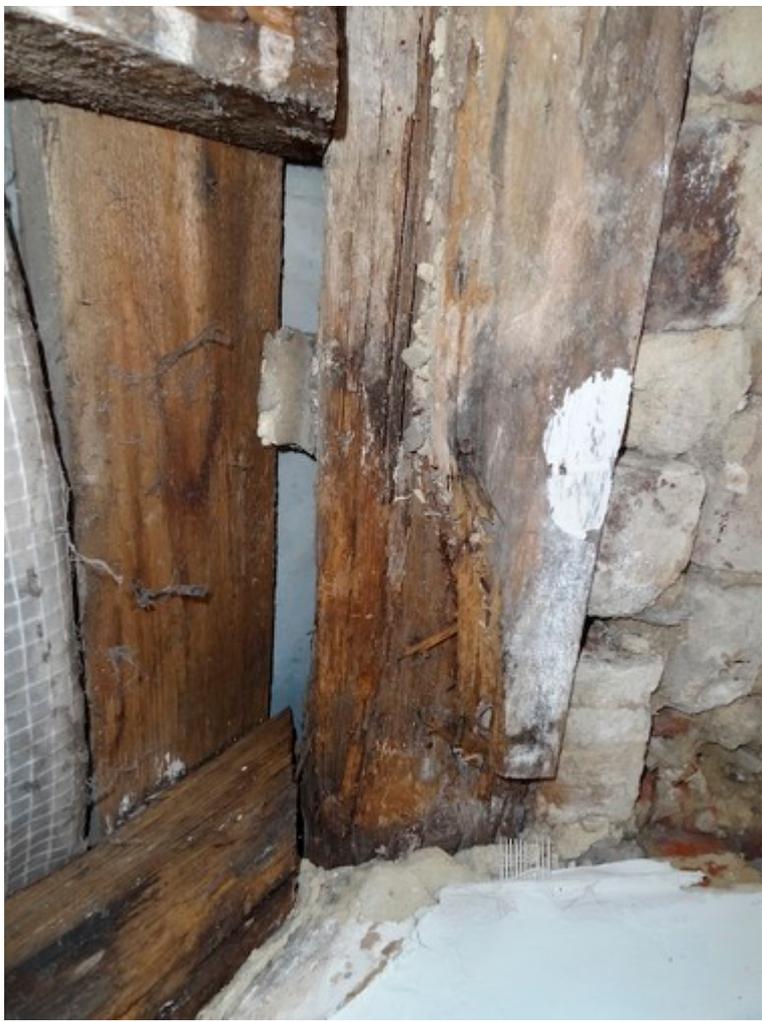
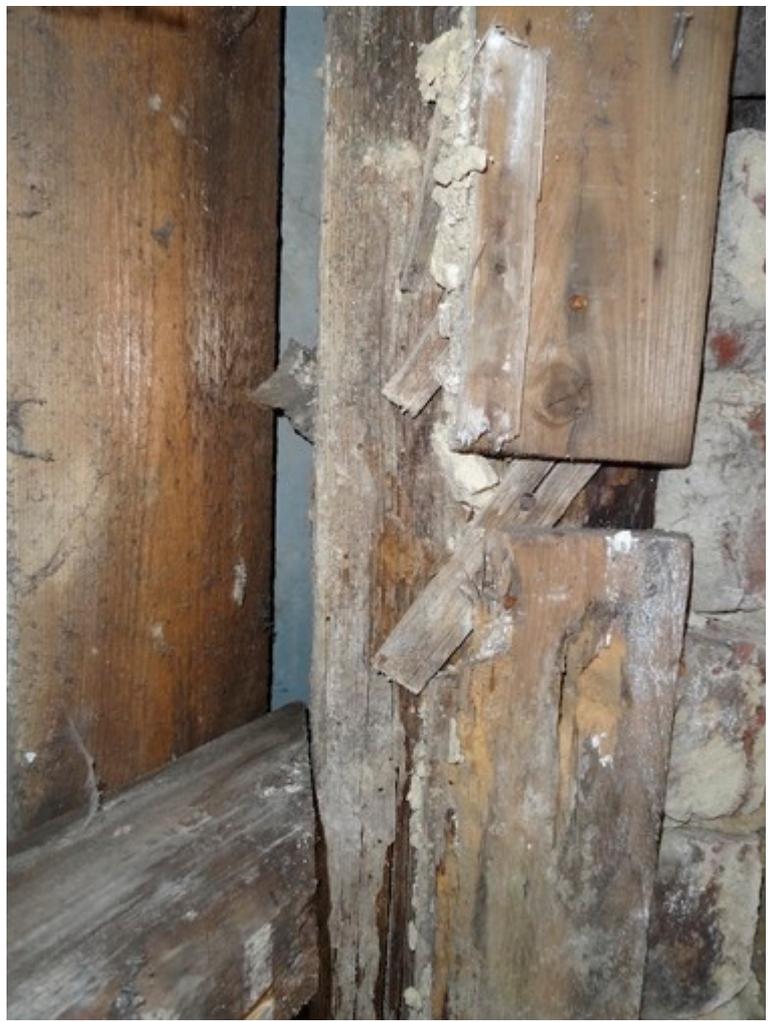
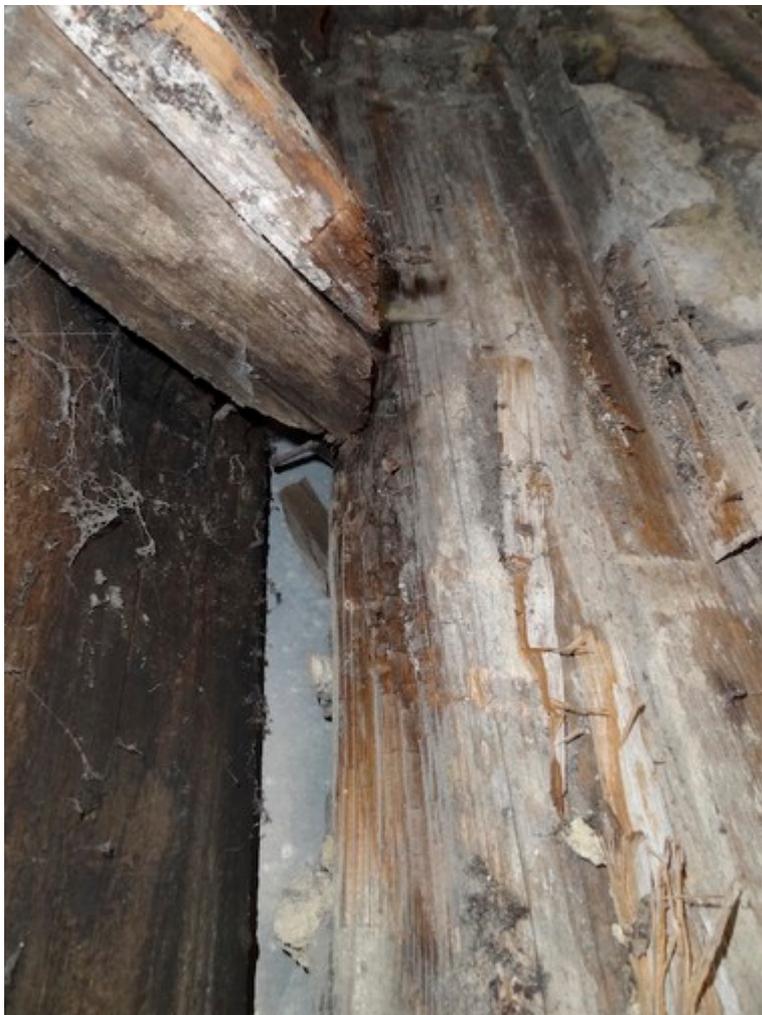
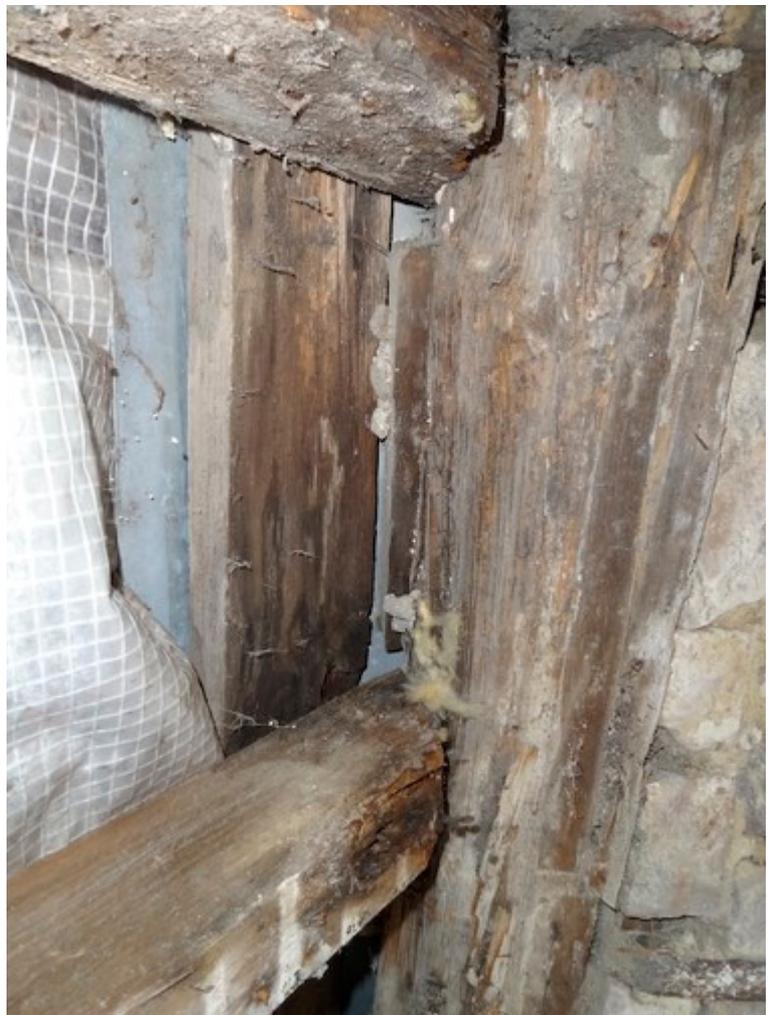
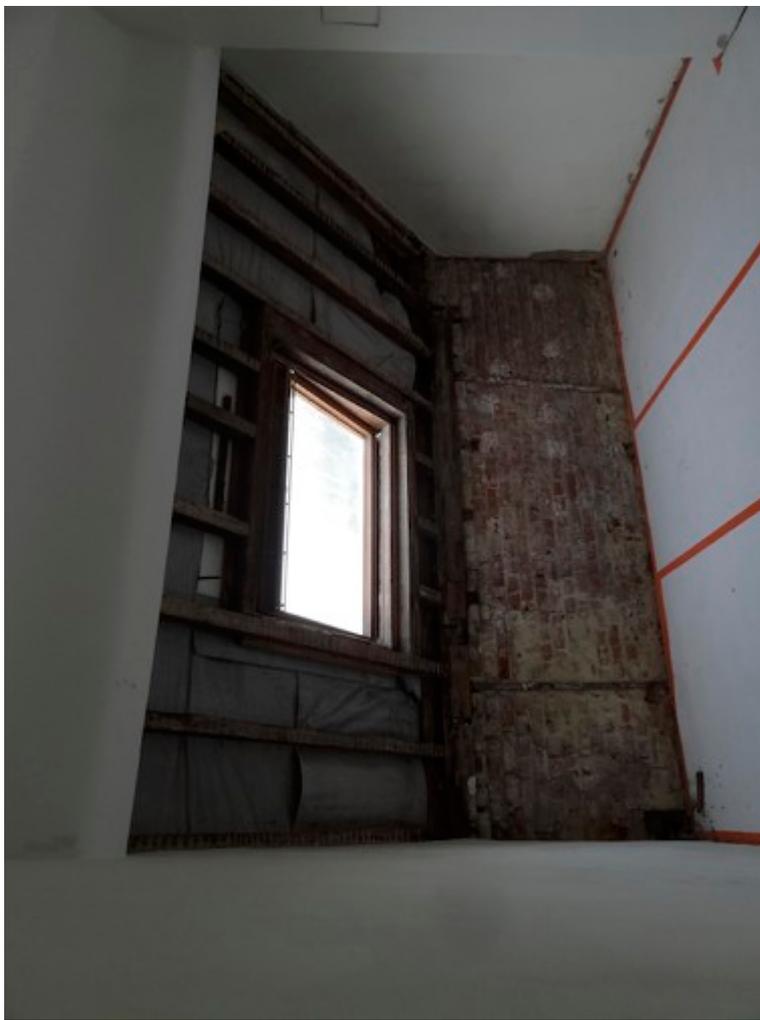
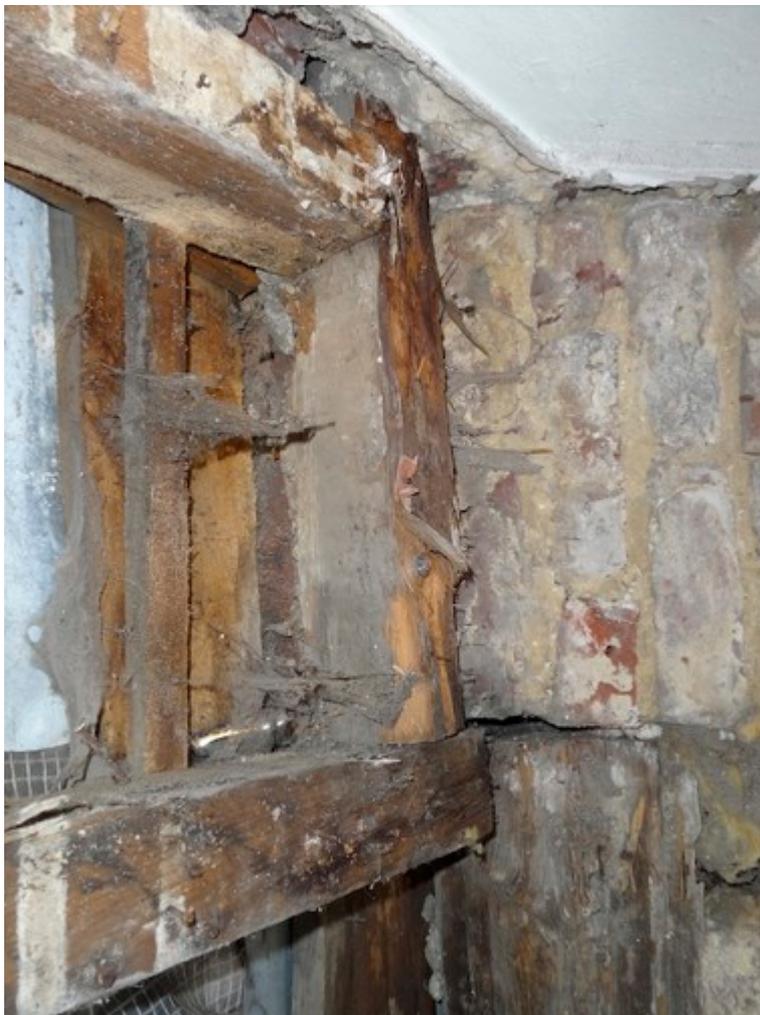
Pièce en façade arrière au deuxième étage (photographies 28 à 35)

Le pied des 7 grandes longueurs de chevrons et ceux situés sous la fenêtre de toit sont totalement dégradés par les infiltrations. Les éléments n'offrent plus de résistance mécanique suffisante. Les éléments doivent être recoupés et renforcés par moisage.

La panne sablière est totalement dégradée par l'eau et doit être remplacée (longueur 6,10m).

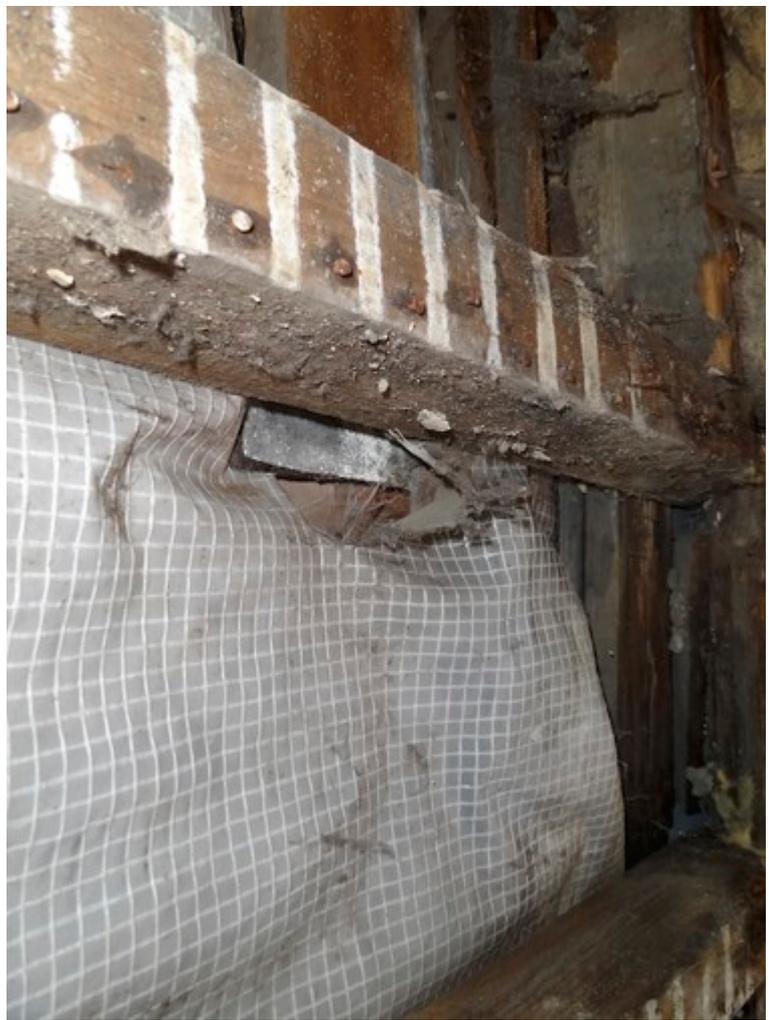
Photo 34

La sous-toiture présente des vices dans la pose et est déchirée (photographie 34).

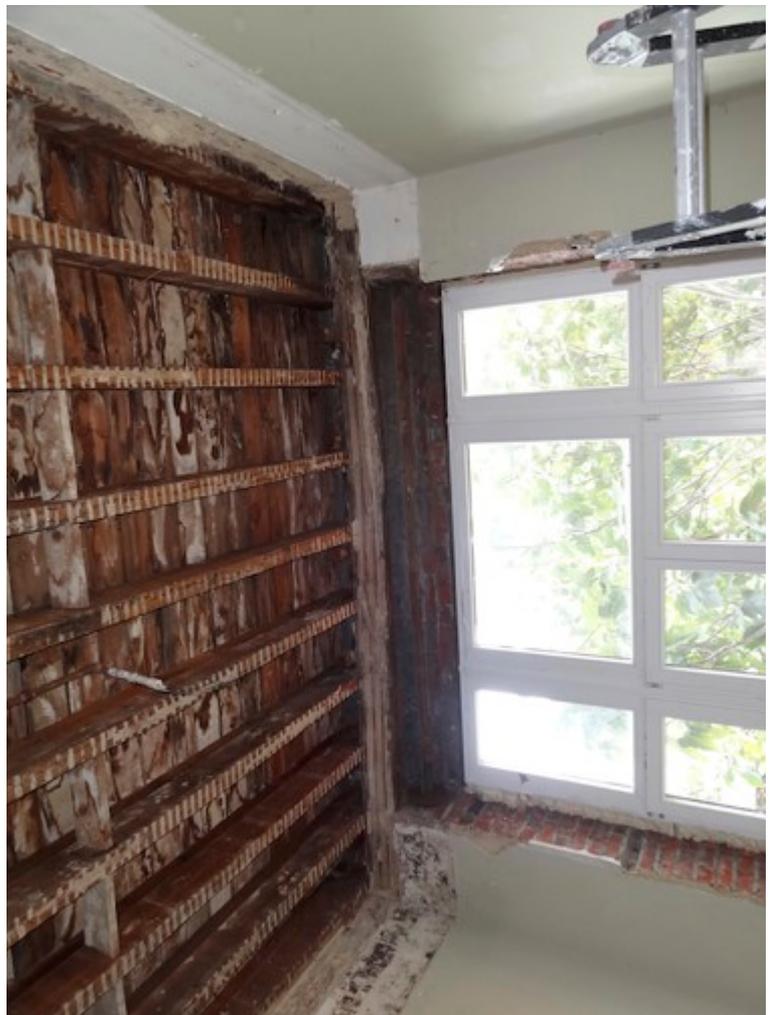
Photo 36

Le linteau en bois surmontant la baie en façade arrière est dégradé par l'eau (photographie n°36). Sa résistance mécanique est amoindrie et le bon sens incite à pourvoir à son remplacement. Poutre de section 7x18 – Longueur 3,50m

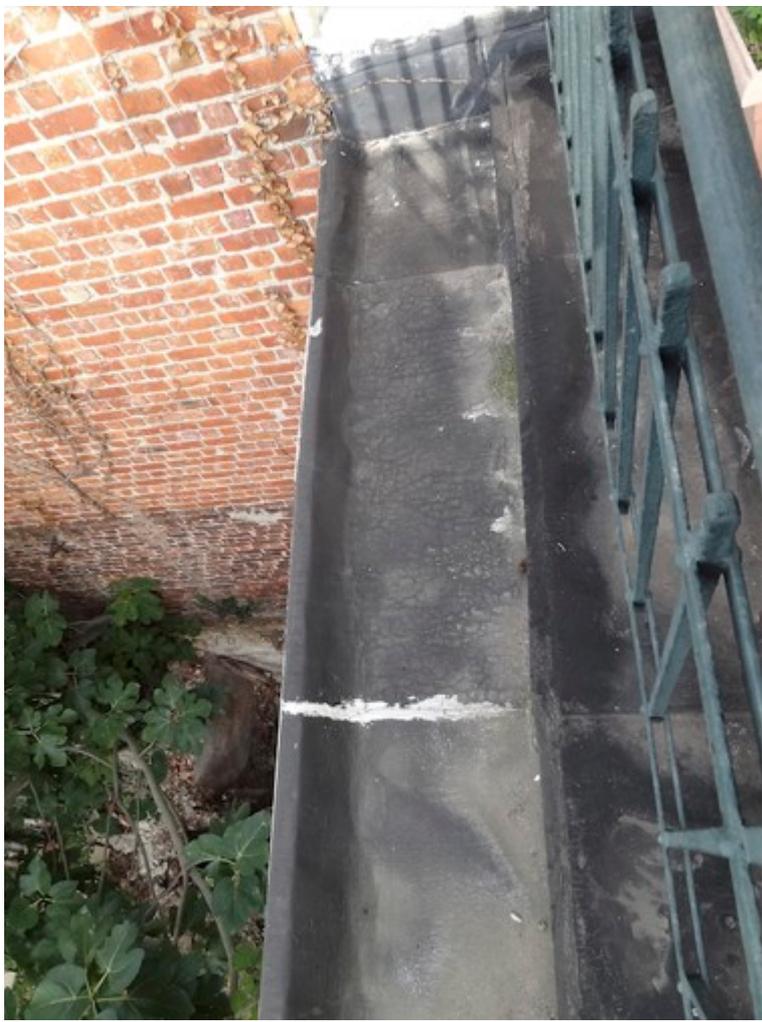
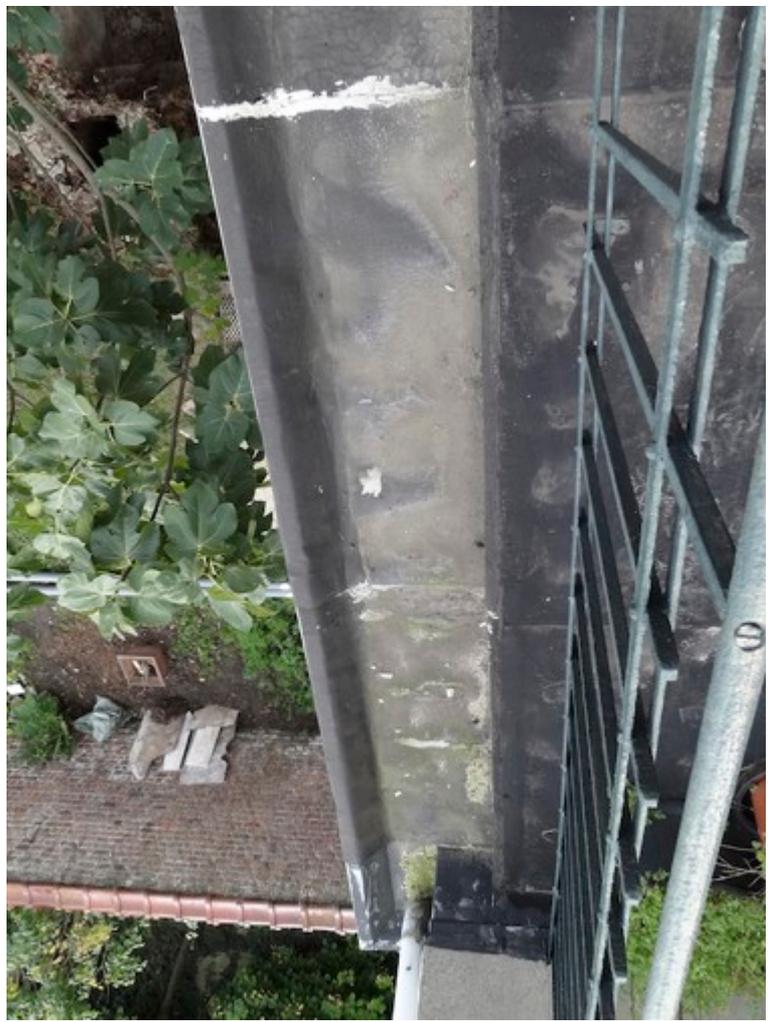
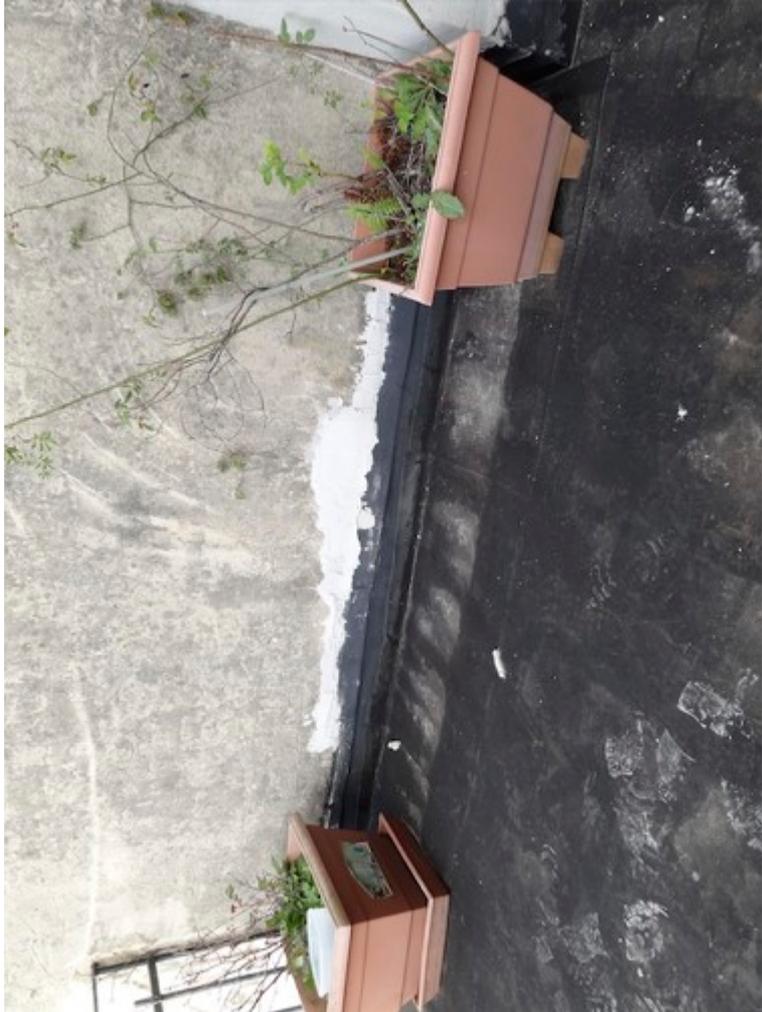
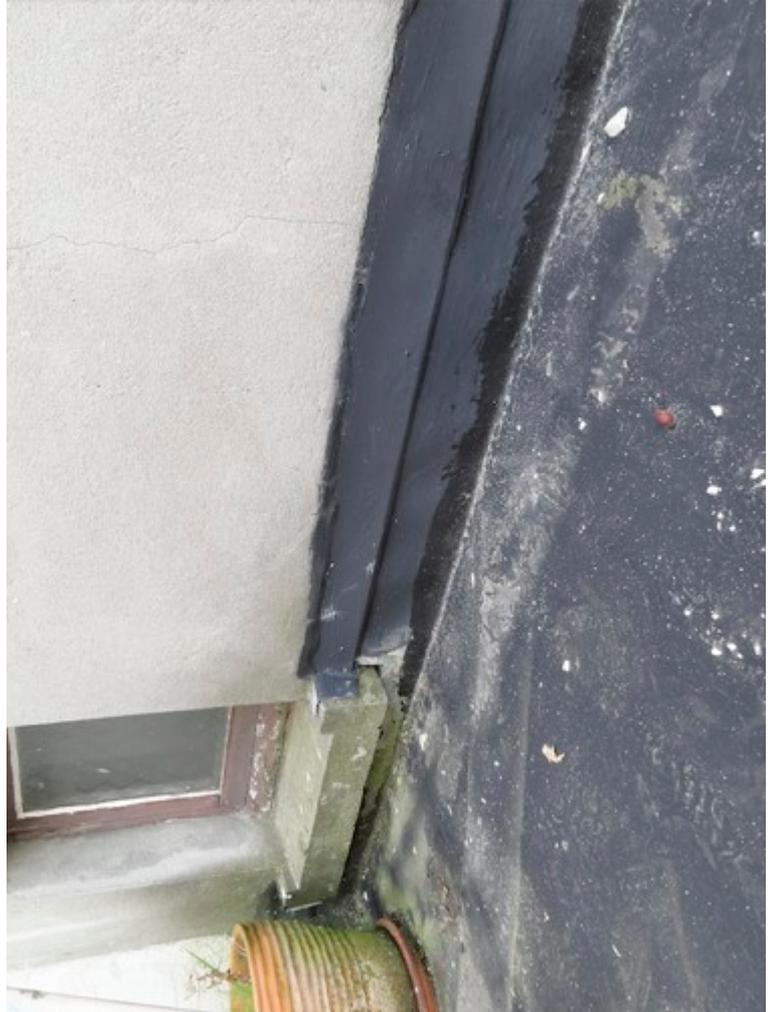
Nous avons constaté l'application récente d'un produit filmogène sur la membrane d'étanchéité de la plateforme surmontant cette pièce (photographies n°37 à 40). Il s'agit d'une intervention qui ne semble pas préventive mais plutôt rendue nécessaire par des désordres existants.
